22 décembre 2016

## **Avis important relatif à la sécurité (Field Safety Notice) pour les appareils de levage mobiles Carina**

### **Appareils de levage mobiles Carina installés de manière incorrecte**

Référence Handicare AB  
C036

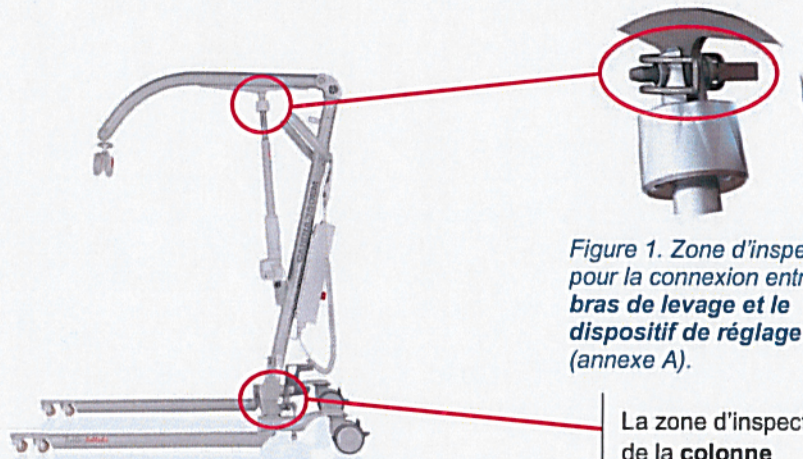
Figure 1. Zone d'inspection pour la connexion entre le bras de levage et le dispositif de réglage (annexe A).

Figure 2. Vue latérale de l'appareil de levage mobile Carina.

La zone d'inspection de la **colonne** soutenant le bras de levage (annexe B)

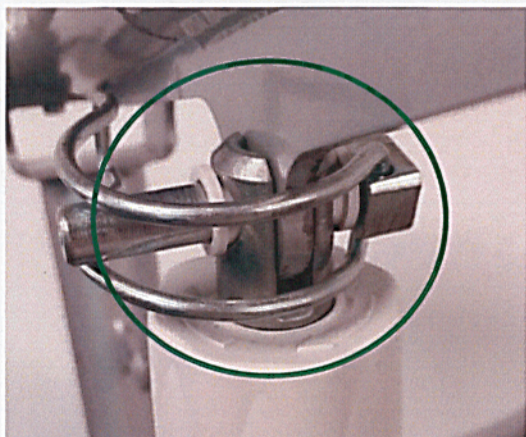
La figure 1 représente une connexion **bien installée** entre le **bras de levage** et le **dispositif de réglage**.

- Le support du dispositif de montage (voir figure 3) doit être placé dans l'espace situé entre les deux parties de l'œil de la tige de piston (voir figure 4).
- Le clip de la goupille doit être replié.

Figure 1. Support du dispositif de réglage et œil de la tige de piston bien positionnés.

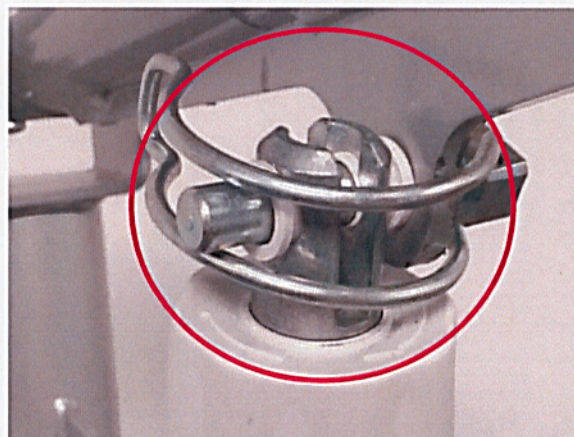
La figure 2 représente un exemple de connexion **mal installée** entre le **bras de levage** et le **dispositif de réglage**.

- Le support du dispositif de réglage se trouve sur le côté de l'œil de la tige de piston.
- Le support du dispositif de réglage et l'œil de la tige de piston **ne doivent pas** être placés de cette manière, car le bras de levage pourrait être séparé du dispositif de réglage et tomber.

Figure 2. Support du dispositif de réglage et œil de la tige de piston mal positionnés.

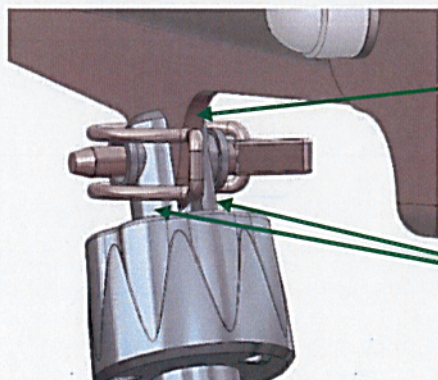
Figure 3. Support du dispositif de réglage et œil de la tige de piston bien positionnés.

Support du dispositif de réglage fixé au bras de levage

Parties de l'œil de la tige de piston au-dessus du dispositif de réglage

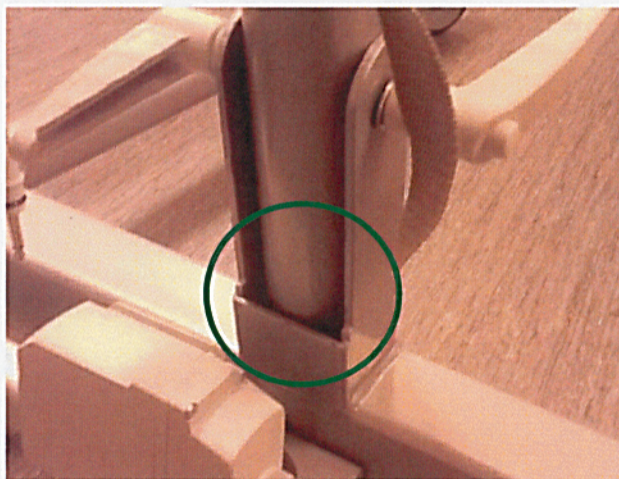
La figure 1 représente une **colonne bien installée**.

- La base de la colonne doit être entièrement insérée dans l'emboîtement du socle. Les poignées de verrouillage sont utilisées pour fixer la position de la colonne.
- La colonne doit être alignée avec l'emboîtement du socle.

Figure 1. Colonne bien installée, zone d'inspection entourée en vert.

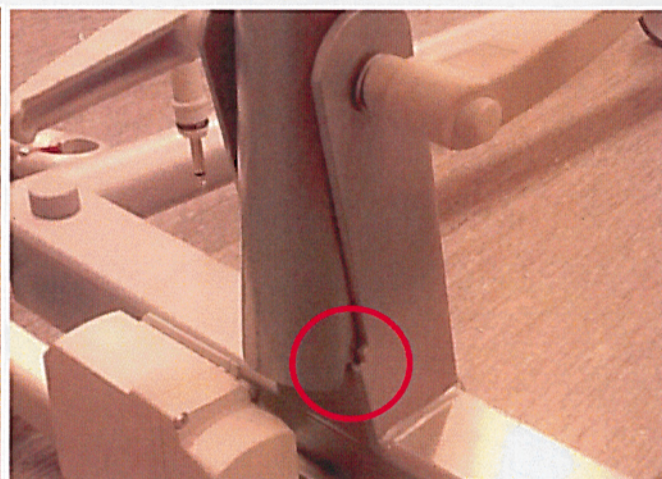
La figure 2 représente une **colonne mal installée**.

- La colonne n'est pas alignée avec l'emboîtement du socle.
- Le bord arrière de la colonne est fixé sur la plaque arrière de l'emboîtement du socle au lieu d'être entièrement inséré dans celui-ci.
- La base de la colonne ne doit pas être positionnée comme sur la figure 2. Une utilisation de l'appareil de levage Carina avec la colonne installée comme cela entraînera des tensions importantes sur la plaque arrière de l'emplacement du socle, voire la défaillance de celle-ci. Dans ce cas, la colonne tomberait vers l'avant.

Figure 2. Colonne mal installée, zone d'inspection entourée en rouge.
