Craponne, le 25 Avril 2017
Réf. : KB/CM/im - 17 – FSCA 3351

AVIS DE SECURITE:

**eMAG[®] : Correction Anomalies menu
maintenance et USB interne**

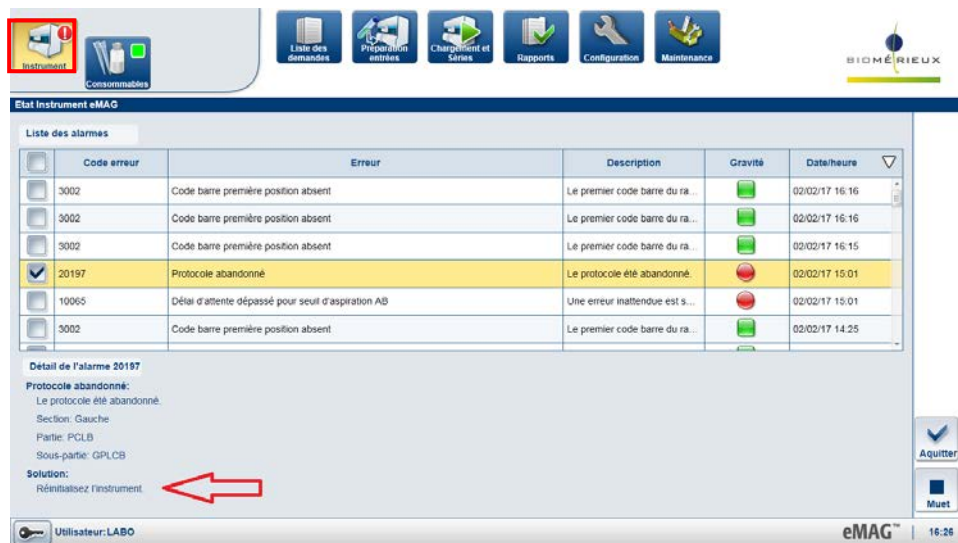
Par conséquent, à la suite de cette maintenance hebdomadaire, une anomalie se produit pendant la première série d'extraction : le message "Protocole abandonné" s'affiche et tous les échantillons distribués sont perdus. La Led de status Instrument ainsi qu'un message dans la zone des alarmes informent l'utilisateur de l'anomalie. La sélection dans cette zone de l'alarme Instrument permet d'accéder au détail de celle-ci.

En sélectionnant le code d'erreur de cette alarme, une réinitialisation du système est alors proposée en solution.

Code erreur	Erreur	Description	Gravité	Date/heure
3002	Code barre première position absent	Le premier code barre du ra...	✓	02/02/17 16:16
3002	Code barre première position absent	Le premier code barre du ra...	✓	02/02/17 16:16
3002	Code barre première position absent	Le premier code barre du ra...	✓	02/02/17 16:15
20197	Protocole abandonné	Le protocole été abandonné.	✗	02/02/17 15:01
10065	Délai d'attente dépassé pour seut d'aspiration AB	Une erreur inattendue est s...	✗	02/02/17 15:01
3002	Code barre première position absent	Le premier code barre du ra...	✓	02/02/17 14:25

Détail de l'alarme 20197
Protocole abandonné:
 Le protocole été abandonné.
 Section: Gauche
 Partie: PCLB
 Sous-partie: GPLCB
Solution:
 Réinitialisez l'instrument

Après la réinitialisation de la carte mère, l'instrument peut être utilisé normalement (sans risque de série abandonnée liée à la maintenance préventive).
