## **URGENT FIELD SAFETY NOTICE: RA2017-039**

### **VIS CEPHALIQUE STANDARD OMEGA 3**

**Identifiant FSCA :** RA2017-039  
**Type d'action :** Field Safety Corrective Action  
**Description :** Vis céphalique standard OMEGA 3 longueur 110 mm et 105mm  
**Références et lots :** 33625110 lot V06279  
33625105 lot V06269

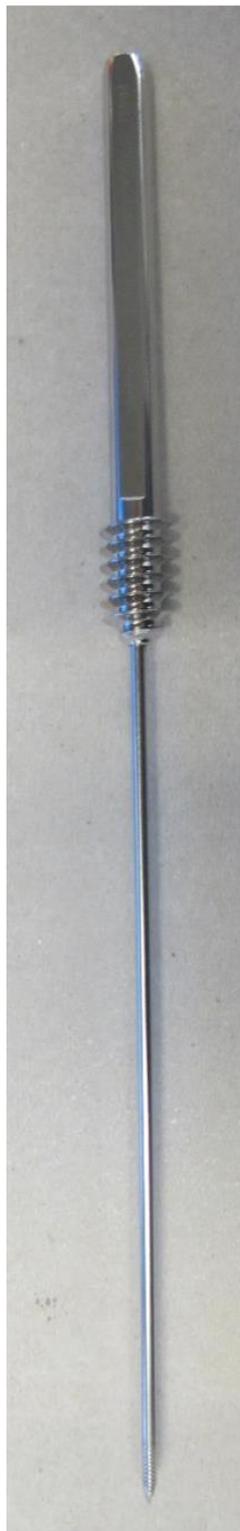
Stryker a reçu une réclamation concernant une Vis céphalique standard OMEGA 3 de longueur 110 mm (référence produit : 33625110; numéro de lot : V06279). Le client final a signalé, par l'intermédiaire d'un représentant commercial, que la vis céphalique n'était pas totalement canulée et que la broche conductrice ne pouvait pas traverser la canule de la vis. Aucune blessure n'a été rapportée.

L'enquête a révélé que l'obstruction était liée à la présence d'une bavure métallique dans la canule de la vis qui n'a pas été retirée pendant la fabrication. Cette non-conformité ne concerne que deux lots.

**Figure 1 : Vis affectée avec broche conductrice**

1. Vérifiez immédiatement votre stock.
2. Placez en quarantaine tout dispositif faisant l'objet du présent rappel de produit avant de le retourner à Stryker.
