Avis relatif à la sécurité

Sondes de gastrostomie à ballonnet ENFit Flocare Nutricia

Identifiant FSCA : ICC2016021_G-tube ENFit connector

Date : 11 mai 2017

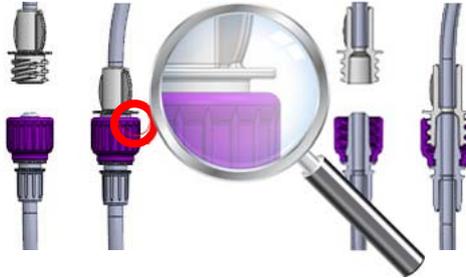
Ne pas essayer de combler l'espace existant entre ces deux connecteurs ENFit : ils ont été conçus selon la norme ISO 80369-3, de telle sorte qu'une fois vissés, un espace visible doit être observé entre les connecteurs (voir image ci-dessous). Cette situation n'entraîne pas de fuites.

- Ne pas appliquer de force excessive ni survisser les connecteurs ENFit de la sonde et de la tubulure,
- Ne pas essayer de combler l'espace existant entre ces deux connecteurs ENFit (cf. représentation graphique en annexe),
- S'assurer que ces deux connecteurs ENFit soient exempts de tout résidu de produit de nutrition.

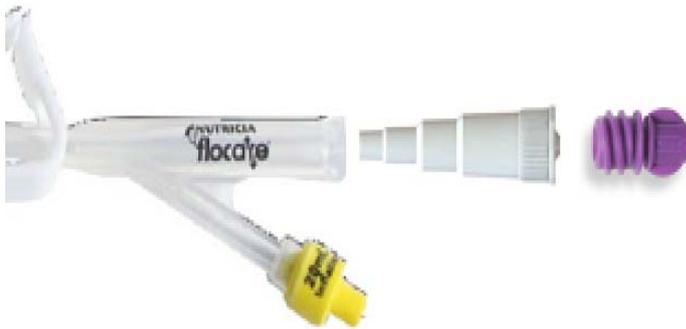
Un raccord de transition (REF589828 raccord de transition Flocare pour embout ENLock femelle d'une sonde) inséré dans une sonde de gastrostomie en silicone

- Fermer rapidement le clamp blanc de la sonde pour éviter toute fuite gastrique.
- Pour continuer à utiliser la sonde de gastrostomie à ballonnet sans avoir à la remplacer, un raccord de transition à crans (type : Ref. 89 828 - raccord de transition ENFit femelle > embout conique ou ENLock) ou un raccord similaire peut être inséré dans la sonde de gastrostomie en silicone (cf. représentation graphique en annexe). Si le raccord de transition à crans est équipé d'un capuchon, le clamp blanc pourra être maintenu ouvert.
En l'absence de raccords de transition à crans, la sonde de gastrostomie devra être remplacée par une nouvelle sonde.

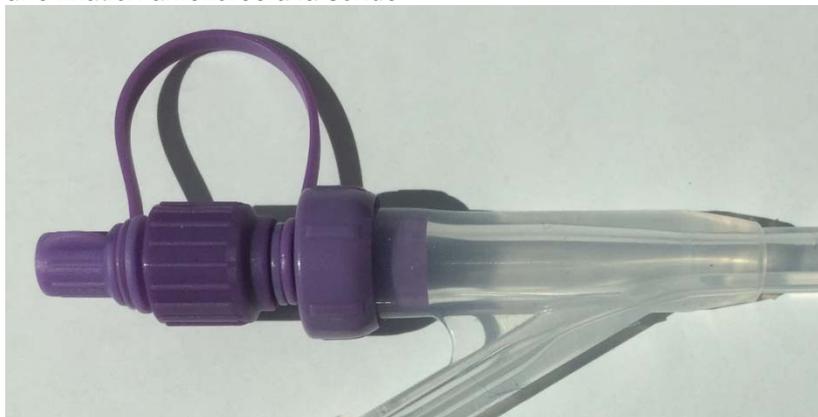
La nouvelle conception du connecteur ENFit pour sonde de gastrostomie à ballonnet avec une fixation améliorée à la sonde

Le design du connecteur ENFIT sera modifié pour éviter sa désolidarisation de la sonde de gastrostomie à ballonnet Flocare ENFit (cf. représentation graphique en annexe).
