Ref : FSN-20170612

URGENT – ACTION CORRECTIVE ET PREVENTIVE DE SECURITE

Dispositifs concernés : **mont blanc MIS**
Chirurgie mini-invasive pour l'arthrodèse thoraco-lombaire postérieure

REF: **470TSO1**

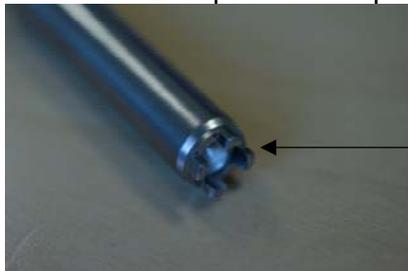
ergot

La conception présente 4 ergots comme suit :

1. Identifier l'emplacement dans vos locaux des instruments réf. 470TSO1
2. Effectuer une inspection minutieuse de la partie distale des réf. 470TSO1 en votre possession.

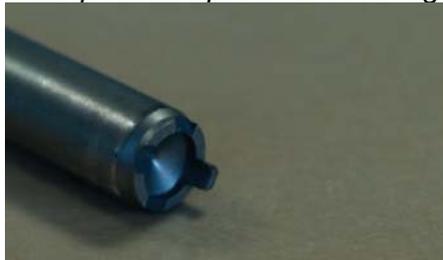
Nous avons constaté que la partie distale de l'instrument réf. 470TSO1 constituée de 4 ergots métalliques peut être endommagée si la technique chirurgicale appliquée n'est pas conforme à celle recommandée lors de l'implantation d'une vis de verrouillage double MIS réf. MIS1DLS.

L'endommagement de l'instrument se caractérise par la rupture d'un ou plusieurs ergots pendant la chirurgie. En raison de la petite taille de la partie cassée ou des particules générées, leur récupération peut être difficile pour le chirurgien et pourrait donc demeurer in situ après le verrouillage de vis de verrouillage double.

Exemple de dispositif endommagé : 3 ergots manquants

3. Dans le cas où vous constateriez qu'un ergot ou une partie au moins serait endommagé, nous vous remercions par avance de nous retourner l'instrument accompagné d'un formulaire de réclamation afin que nous procédions à son échange.

Aussi, nous vous recommandons de vérifier les radiographies post-opératoires des patients qui ont été implantés avec une ou plusieurs vis de verrouillage double réf. MIS1DLS afin de vous assurer de la non présence d'élément étranger comme décrit ci-dessus.
