Objet : **ACTION CORRECTIVE DE SÉCURITÉ – RAPPEL URGENT DE DISPOSITIF MÉDICAL (CORRECTION)**

Produit concerné : ROSA 2.5.8 – La liste des unités concernées est disponible en Appendix 1.

ROSA 2.5.8

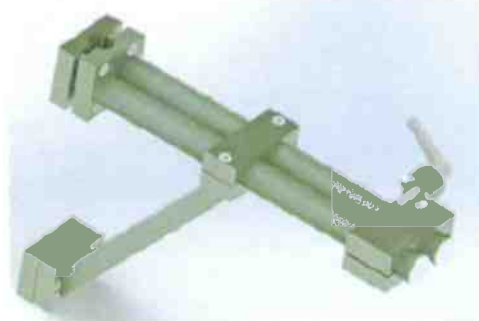
Bras de soutien

La possibilité d'une usure précoce du bras articulé a été identifiée, pouvant entraîner une instabilité du bras articulé au cours de l'intervention chirurgicale, susceptible de provoquer un mouvement non détecté de la tête du patient.

Dans le pire des scénarios, l'usure entraîne un verrouillage insuffisant du bras articulé et un mouvement anatomique non détecté du patient. Si cette situation se produit et n'est pas détectée par l'utilisateur, elle peut finalement entraîner une défaillance permanente ou nécessiter une intervention médicale supplémentaire. MEDTECH a évalué le degré du risque de blessure grave lié à ce problème comme élevé.

MEDTECH a conçu un bras de soutien qu'il est recommandé d'utiliser dans toutes les procédures utilisant le dispositif ROSA 2.5.8. Tous les bras articulés seront retirés des dispositifs ROSA et seront remplacés par ceux équipés du bras de soutien. Un représentant commercial de MEDTECH vous contactera pour planifier le remplacement du bras articulé par un autre équipé du bras de soutien.
