28.12.2017

## **BULLETIN D'INFORMATION URGENT CONCERNANT LA SÉCURITÉ DE PRODUITS / RAPPEL DE PRODUITS**

**Plaque trochantérienne pour fémur proximal MUTARS® de reprise**

**Notre n° de reference: FSCA\_17001**

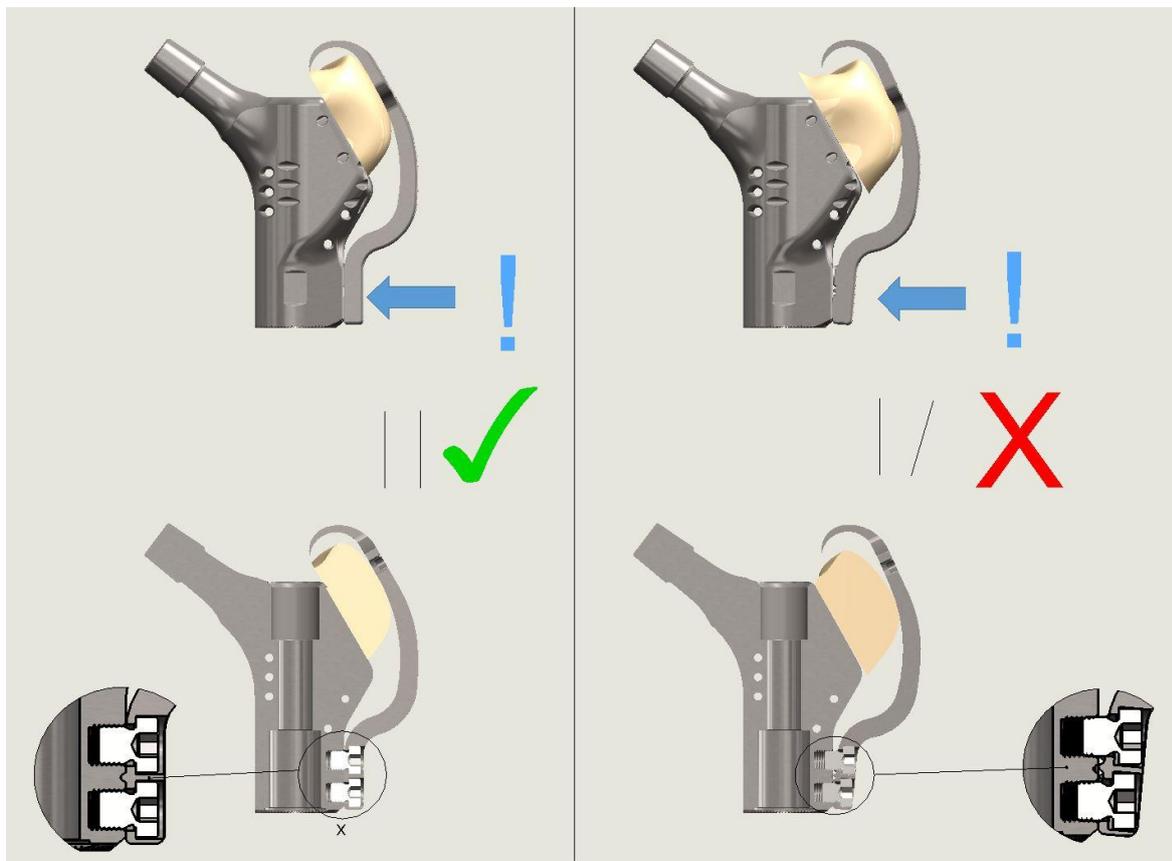
Des incidents ont été signalés à plusieurs reprises, dans le cas desquels un desserrement du raccord vissé entre la plaque trochantérienne et le MUTARS® fémur proximal MUTARS® de reprise a été décrit.

Un montage correct des composants est donné lorsque l'utilisateur a réalisé un raccord vissé de la plaque trochantérienne s'appliquant à plat sur le fémur proximal MUTARS® de reprise (voir fig. 1a).

L'examen des incidents a cependant révélé que l'utilisation d'une écaïlle osseuse trop épaisse risque d'avoir pour effet qu'il ne soit pas possible d'obtenir une application à plat de la plaque trochantérienne sur le fémur proximal MUTARS® de reprise malgré un serrage ferme des vis (voir fig. 1b).

**Fig. 1a :** Montage correct de la plaque trochantérienne sur le fémur proximal MUTARS® de reprise

**Fig. 1b :** Montage incorrect de la plaque trochantérienne sur le fémur proximal MUTARS® de reprise

Il peut alors se produire, en cas de mouvement de l'écaïlle osseuse, une perte de la liaison positive entre la plaque trochantérienne et le fémur proximal MUTARS® de reprise, et ainsi un desserrement des vis, qui risquent alors de se détacher.

Il est recommandé d'effectuer une opération de reprise dans le cas d'un desserrement avéré des vis.

1. L'implantation de toutes les plaques trochantériennes pour fémur proximal MUTARS® de reprise disponibles dans votre établissement n'est plus autorisée, ceci avec effet immédiat.
2. Nous rappelons tous les composants d'implant concernés, comportant les numéros de RÉF. énoncés ci-dessus en vue d'un contrôle dans notre organisation.
3. Veuillez remplir le formulaire à télécopier ci-joint et l'envoyer par fax à la Société implantcast GmbH dans un délai de cinq jours ouvrables.  
FAX: +49 4161 744 201
