## Urgent : Avis de sécurité sur site réf. ACSS201801

**Objet : ANNEAUX DE PIED À DOUBLE RANGÉE, TL-HEX STÉRILES, TOUTES LES TAILLES.**  
 Vous trouverez ci-dessous la liste des codes et lots concernés.

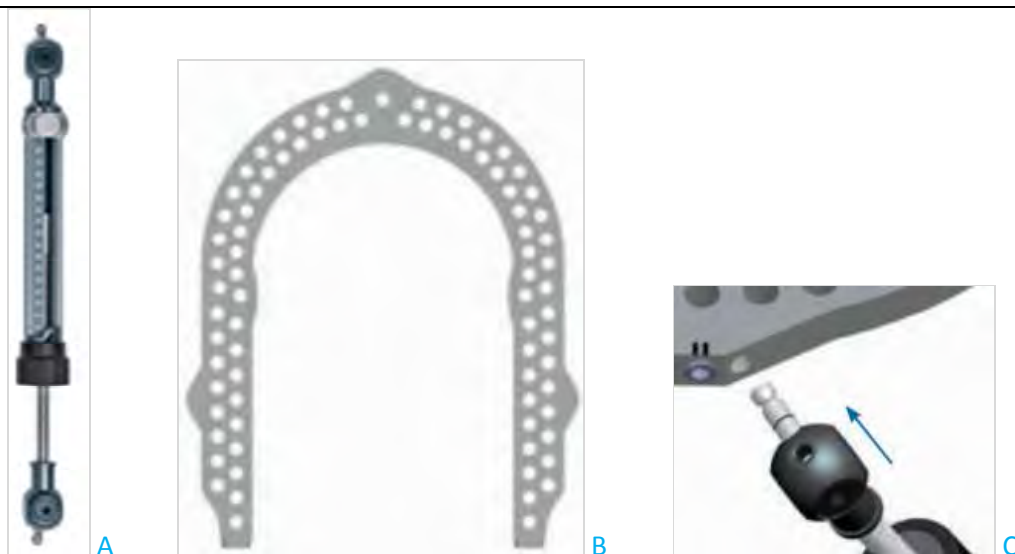
99-56-22100	V1374373	ANNEAU DE PIED À DOUBLE RANGÉE, 220MM, TL-HEX STÉRILE
	<b>Détails de l'ACSS</b>	<p>Au 19 janvier 2018, Orthofix a reçu un total de 8 réclamations relatives à l'incompatibilité et aux interférences de dimensions entre les anneaux de pied à double rangée fabriqués au cours d'une période limitée de l'année 2014 et les vérins télescopiques fabriqués après septembre 2016.</p> <p>Orthofix Srl a mené une enquête en procédant à une analyse technique, des évaluations médicales et une étude de l'analyse des risques.</p> <p>Le résultat de l'enquête a déterminé que certains lots de production de l'anneau de pied à double rangée, fabriqués au cours d'une période limitée de l'année 2014, peuvent ne pas être compatibles avec la version actuelle des vérins télescopiques TL-HEX.</p> <p>Plus précisément, il est possible que le tenon du vérin télescopique (image A) ne puisse pas être inséré dans le trou de l'anneau de pied à double rangée (images B et C).</p>

L'incompatibilité signalée a été causée par un problème de conception, pour lequel la combinaison des tolérances des deux pièces (anneau de pied à double rangée - vérins télescopiques) peut occasionner une interférence et compliquer l'insertion du tenon du vérin télescopique dans le trou de l'anneau de pied à double rangée.

Orthofix a déterminé que tous les anneaux de pied fabriqués au cours d'une période spécifique de l'année 2014 doivent être retirés du marché.

Identifiez immédiatement les produits en stock concernés par ce rappel, retirez-les de l'inventaire et renvoyez-les à Orthofix Srl (voir les coordonnées ci-dessus).

N'utilisez aucun produit concerné par ce rappel et renvoyez-les immédiatement à votre distributeur local ou directement à Orthofix Srl (voir les coordonnées ci-dessus)
