**Objet : Cupule Polyéthylène Delta Xtend –**  
**Références 1307-38-003, 006, 009 ; 1307-38-203, 206, 209, 106 et**  
**1307-42-003, 006, 009 ; 1307-42-203, 206, 209, 106**

# ANNEXE 1 : Communication Produit cupule polyéthylène Delta XTEND

Date: 3 Juillet 2008

Nom produit : Delta XTEND

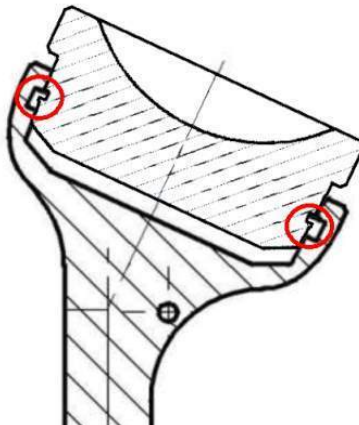
**Mécanisme primaire de fixation (assurant la rétention de la cupule):** la lèvre de la cupule PE s'engage dans la gorge de la tige humérale

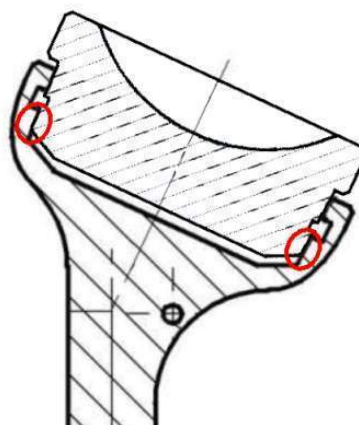
**Mécanisme secondaire de fixation (assurant le blocage de la cupule):** Le cône male s'engage dans la portion conique de la tige humérale

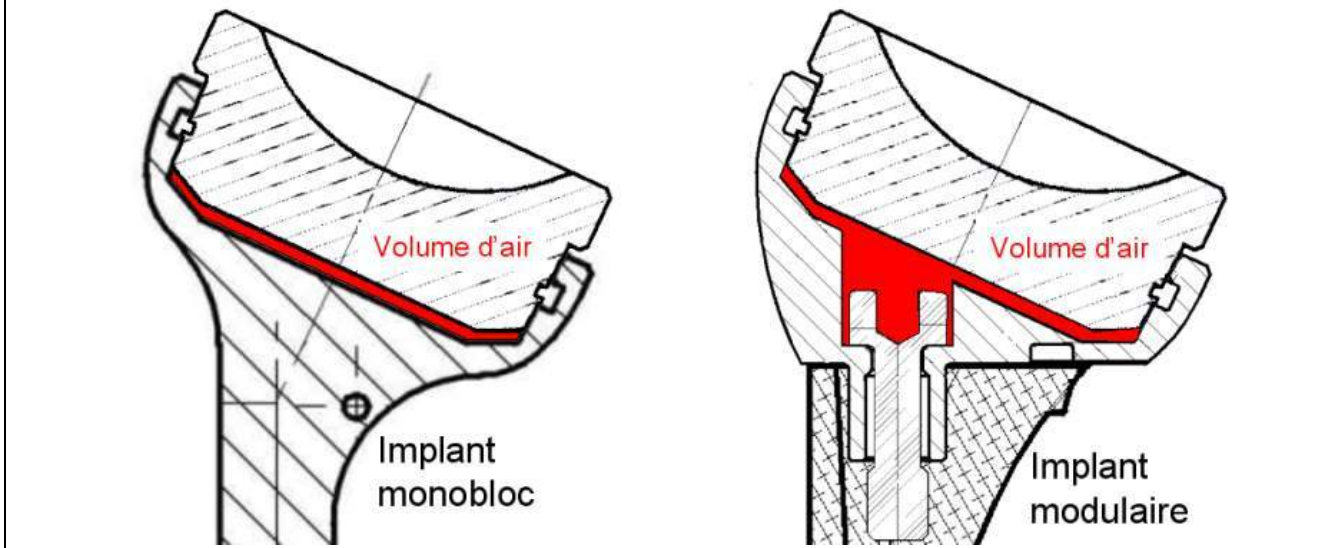
## 2. Problème d'assemblage per-opératoire:

Dans certaines conditions, une poche d'air peut empêcher la cupule de s'impacter totalement dans l'implant humérale, par effet piston. Le phénomène est plus probable pour une tige monobloc à cimenter car dans cette configuration le volume d'air emprisonné est plus restreint que pour une tige modulaire sans ciment. (d'où une pression exercée sur la cupule plus élevée pour la tige monobloc)

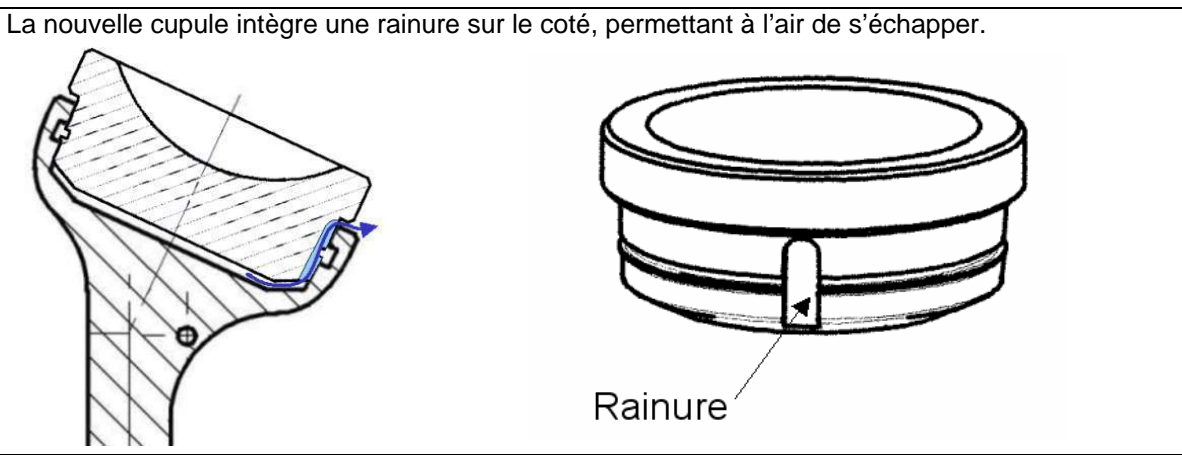
**4. Solution : nouvelle conception de cupule:**

La conception de cette nouvelle cupule a fait l'objet de plusieurs vérifications et validations<sup>2</sup>. Cette conception empêche l'effet piston, et permet alors à la cupule de s'impacter sans effort dans son logement.

La mise à disposition des nouvelles pièces est attendue dans les prochaines semaines. Le nouveau produit aura la même référence catalogue, cependant afin de distinguer la version améliorée de l'original, l'étiquette produit a été modifiée comme ci dessous.
