URGENT : NOTIFICATION DE SECURITE

Poignée de traitement PROSTIVA® RF Modèle 8929 – Défaut de rétractation des aiguilles

Référence Medtronic : FA398

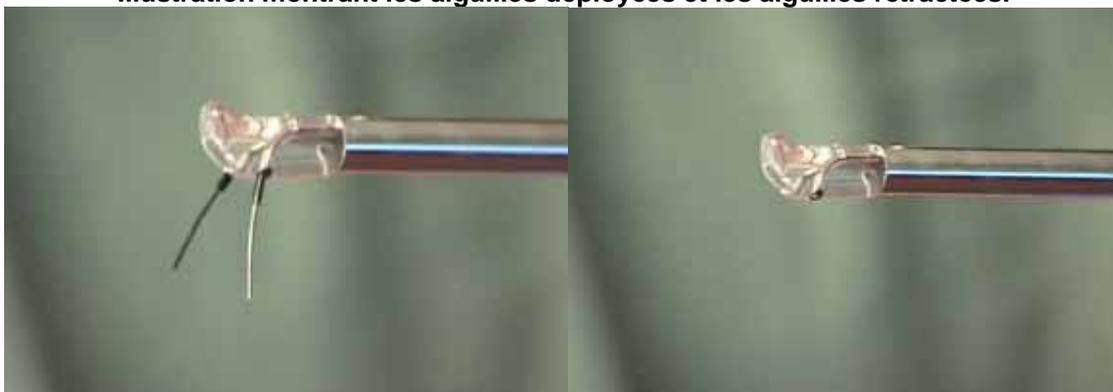
Illustration montrant les aiguilles déployées et les aiguilles rétractées.
