URGENT : RAPPEL DE DISPOSITIF MÉDICAL
Système d'obturation Elements avec fouloirs thermiques Buchanan

Le 27 décembre 2017.

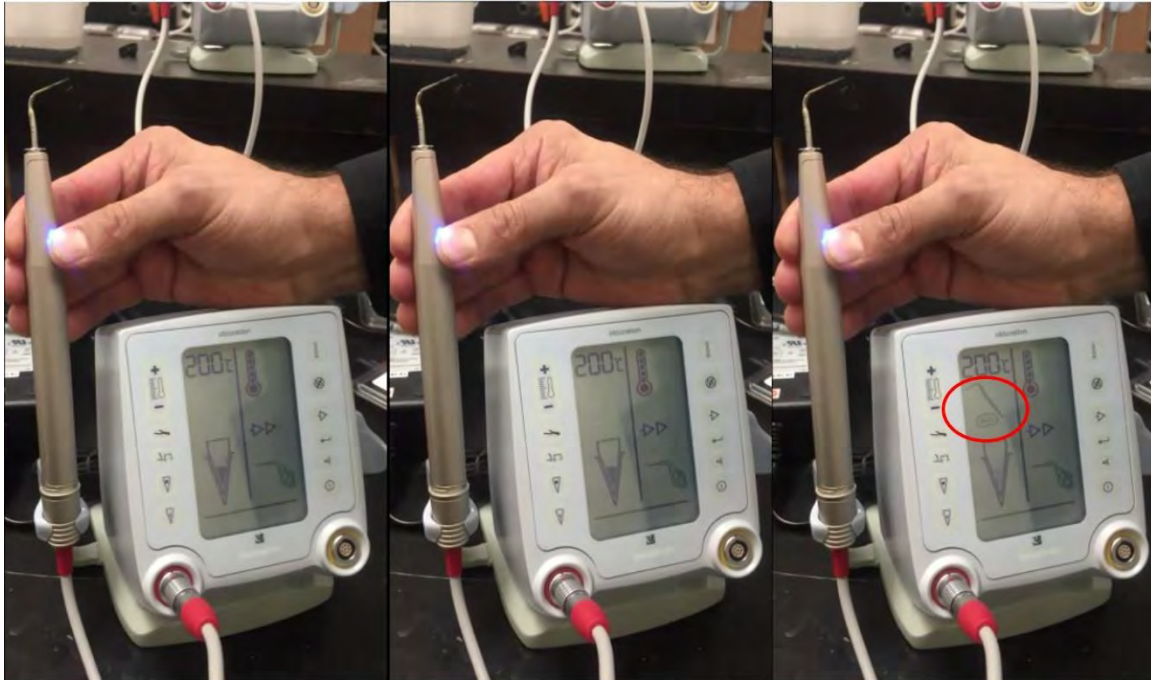
time = 0 seconds
Start of Duty Cycle

time = 1 seconds

time = 1.3 seconds
(NiTi icon appears)

- (3) Si l'icône NiTi s'affiche à l'écran dans les 3 secondes et/ou que la pointe du fouloir thermique devient incandescente, la pointe ne doit pas être utilisée et doit être remplacée par une pointe neuve (se reporter aux illustrations ci-dessous).

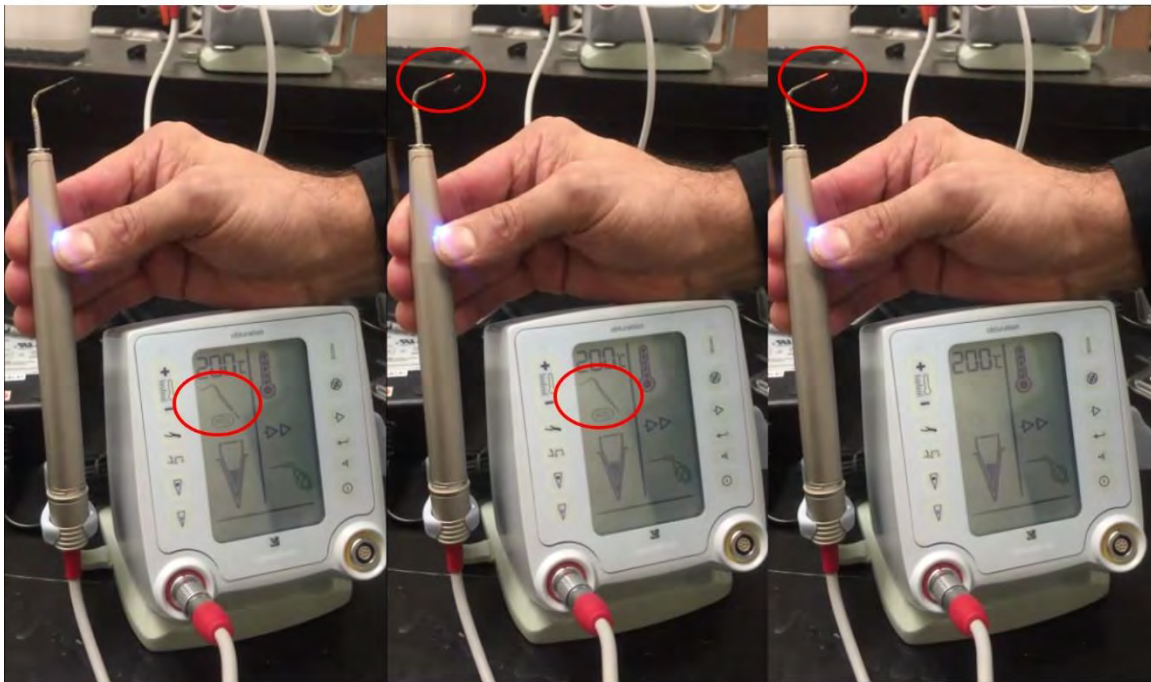
time = 2 seconds

time = 3 seconds
(Red Glow is visible)

time = 4 seconds
End of Duty Cycle
(NiTi icon disappears, Red
Glow starts to diminish)
