St Priest, le 17 janvier 07.

Référence : QUAVENT070102

Objet : Restriction d'utilisation des ventilateurs Elisée 250 et Elisée 350

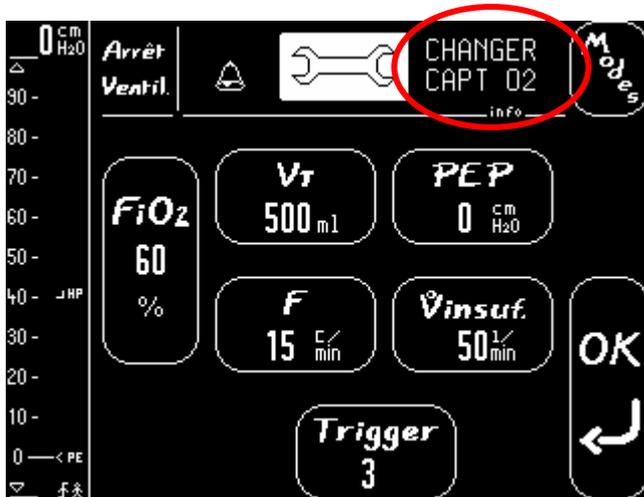
La cellule O2 intervenant directement dans la gestion du réglage de la FiO2, en cas d'alarme « changer capteur O2 » (voir annexe Ia), nous vous demandons de :

a) Alarme « changer cellule O2 », visuelle et sonore :

- remplacer immédiatement la cellule d'oxygène, avant de mettre ou de remettre en fonctionnement un ventilateur qui aurait affiché cette alarme.
- lancer un autotest, conformément à la notice d'emploi, à chaque mise en marche de l'appareil et pour chaque nouvelle configuration.

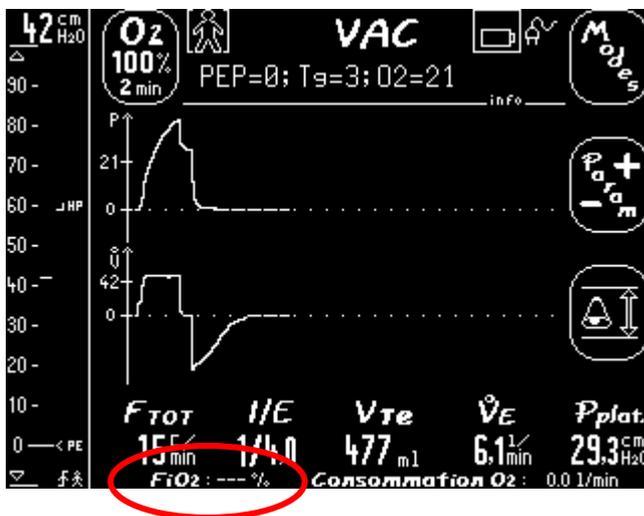
- dans deux cas, une cellule d'oxygène à changer, signalée par une alarme, n'a pas été immédiatement remplacée. La conséquence est une perturbation de la régulation d'oxygène entraînant une désaturation des patients.
- dans deux cas, en intervention d'urgence, une consommation excessive d'oxygène a eu lieu.
- un cas est toujours en cours d'investigation.

La capture d'écran en annexe Ib vous montre l'affichage consécutif à une mauvaise régulation de l'oxygène.

b) Lorsque la régulation d'oxygène est perturbée :

Par ailleurs, nous vous informons que deux nouvelles versions de logiciel sont disponibles, 1.43 pour les appareils en version 1 et 2.23 pour les appareils en version 2, qui limitent le risque d'une surconsommation d'oxygène et entraînent une réactivation toutes les 10 minutes de l'alarme « changer capteur O2 » (cf. bulletin technique ci-joint). Notre équipe technique prendra contact avec votre établissement dans les plus brefs délais pour effectuer cette première mise à jour sur vos appareils.
