Objet : **Avis de sécurité sur le terrain**
Systèmes ultrasonores Nemio XG (SSA-580A/E1) avec option Dynamic Flow (USDF- 580A)

AVIS DE SECURITÉ SUR LE TERRAIN

Systèmes ultrasonores de diagnostic TOSHIBA Nemio XG (SSA-580A/E1) avec les versions logicielles de 1.5.0 à 2.0.0

Informations importantes à propos d'un possible problème de puissance acoustique

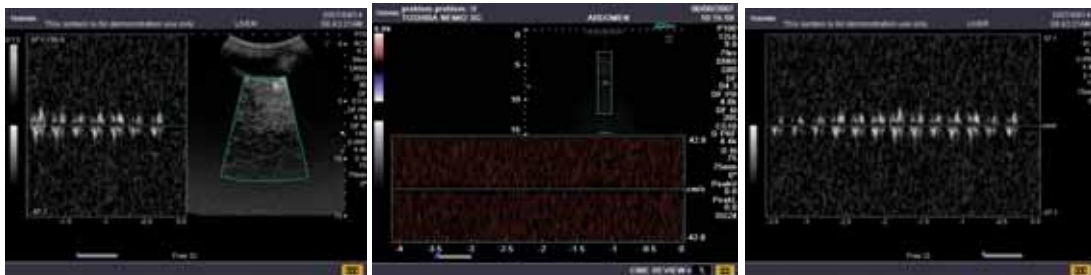
- de ne plus sélectionner le mode Doppler pulsé plein écran pendant l'utilisation du mode Advanced Dynamic Flow (USDF- 580A), et
- de ne plus utiliser un angle de balayage minimum en mode 2D en association avec plusieurs points de focalisation,

Autorisé

À éviter

Une mise à jour du logiciel sera installée sur votre système et le manuel correspondant sera remplacé. Temps estimé pour effectuer cette mise à jour : une heure
