**INFORMATION
IMPORTANTE
PRODUIT**

Objet: Défaut d'occlusion du clamp de la ligne veineuse sur les générateurs d'hémodialyse système 1000, Tina, Aurora et Arena

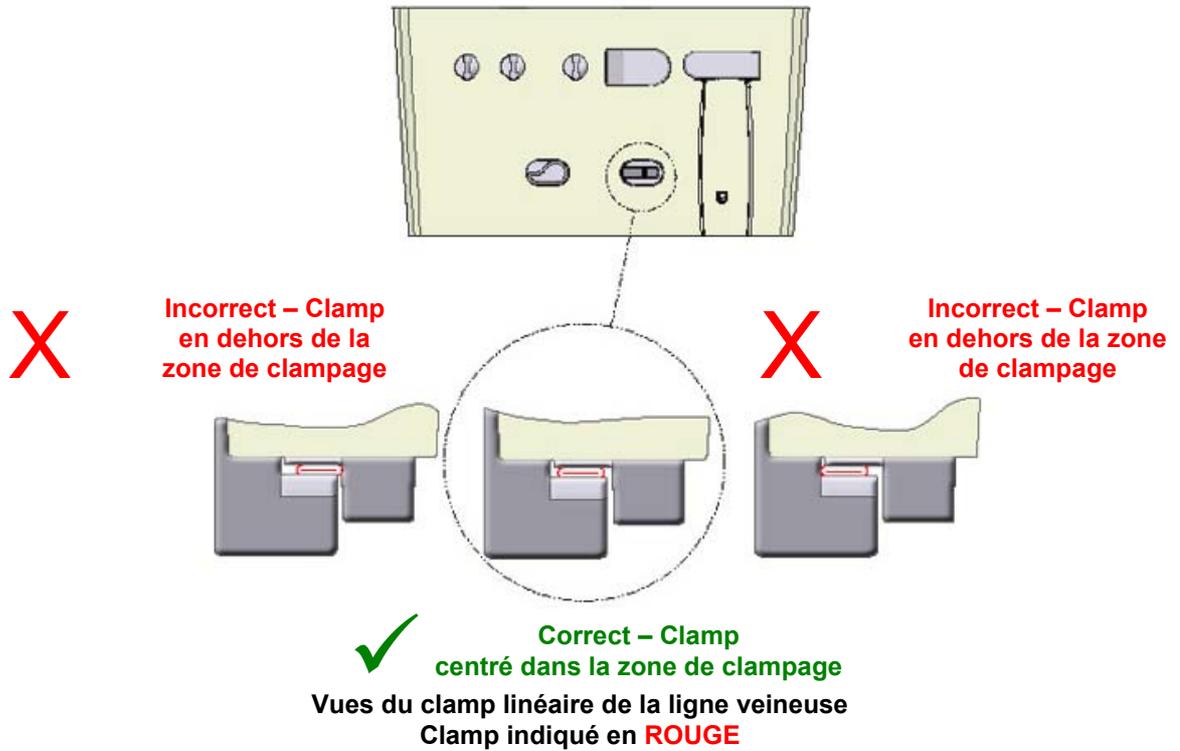
Figure 1 – Vue de face avec le clamp linéaire de la ligne veineuse

En effet, Baxter a mis en évidence un risque potentiel de défaut d'occlusion du clamp veineux pouvant provoquer notamment une embolie gazeuse. Ce défaut peut se produire quand la ligne n'est pas centrée dans le clamp et peut se positionner au-delà des limites de la zone de clamping (voir figures 1 & 2).

Pour résoudre ce problème, Baxter va réaliser dans les prochains mois une modification de tous les générateurs comprenant une amélioration du système de clamp veineux (soit linéaire soit rotatif).

Cependant dans l'attente de cette mise à jour, il est essentiel de vérifier systématiquement que les tubulures soient bien centrées dans le support de clamp pour assurer un clamping efficace (voir figures 1 & 2) et que chaque alarme « extracorporelle » ou de « détection d'air » soit immédiatement prise en compte afin de s'assurer que le clamp fonctionne correctement.
