En accord avec l'Afssaps, nous portons à votre connaissance un défaut détecté par un utilisateur et pris en compte avant réalisation du traitement, affectant le logiciel Eclipse dans ses versions 7.5.51 et 8.1.18 et la recommandation que nous vous faisons pour éviter tout risque d'erreur:

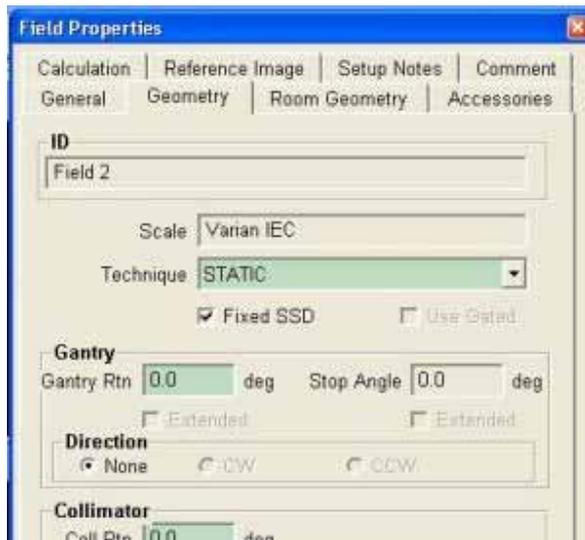
Si vous créez un champ par copie d'un autre champ où la technique DSP (SSD) est sélectionnée et si après cela vous modifiez l'énergie du champ copié vers une énergie photon, alors la technique DSP (SSD) sera désélectionnée. Le calcul des unités moniteurs donnera un résultat différent.

Nous vous recommandons de toujours vérifier, si vous voulez utiliser la technique DSP, dans les "Propriétés du champ" (Field Properties) que la case "DSP fixe" (fixed SSD) est cochée.
