En accord avec l'Afssaps, suite à plusieurs problèmes survenus avec un pousse seringue Arcomed de la série Syramed® μ SP6000 PCA, nous souhaitons par ce courrier expliquer la situation aux utilisateurs et les informer de nos mesures préventives.

arcomed ag
Medical Systems

Regensdorf, le 8 juin 2007.

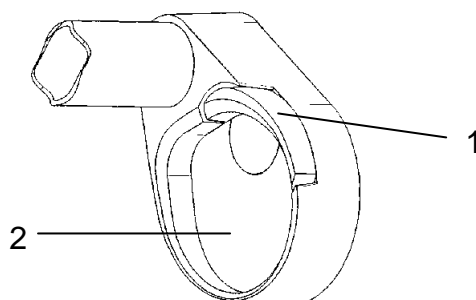
L'incompréhension par l'utilisateur de l'alarme "Fix. Ouverte" ayant entraîné une erreur de manipulation de sa part a eu pour conséquence un vidage rapide de la seringue par effet siphon.

L'erreur de manipulation a été de ne pas déconnecter le patient de la ligne de perfusion lors de l'apparition de l'alarme "Fix. Ouverte" comme décrit dans le manuel utilisateur avant d'avoir retiré la seringue de l'appareil. Le piston de la seringue n'étant ainsi plus retenue par le levier de sécurité (1) placé sur la tête d'entraînement (2) et la dépression étant toujours présente dans la ligne de perfusion, un vidage rapide de la seringue par effet siphon est survenu.

L'utilisateur est responsable de veiller à ce que tout risque d'écoulement libre est écarté en déconnectant le patient de la ligne de perfusion lorsque la seringue est retirée de l'appareil. En effet, l'appareil n'a plus aucune influence sur la seringue une fois cette dernière retirée.

Pour améliorer la compréhension du message d'alarme « Fix. ouverte », celui-ci a été remplacé par le terme « Dépression ». L'alarme sonore a été différenciée des autres alarmes. Ces modifications sont disponibles à partir de la version du logiciel 3.19.
