Bulletin de service, FW Scoop™ 65 EXL

Vérification de la broche du dispositif de fermeture Twin Safety Lock™

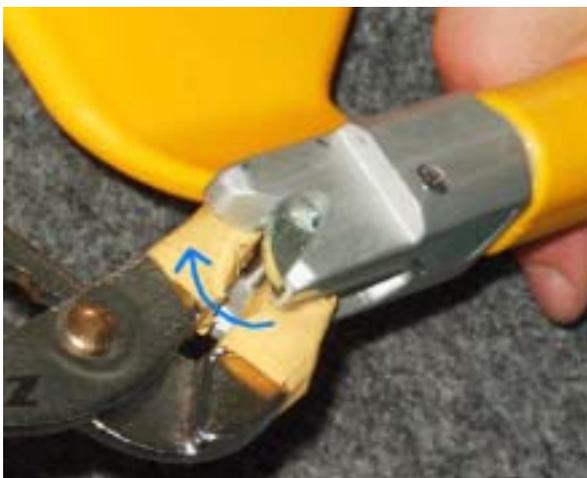
Il y a 4 broches TSL. Elles sont sécurisées dans le dispositif de fermeture Twin Safety Lock –TSL- (2 par dispositif) avec du frein-filet Loctite® 270. Chaque broche TSL qui est desserrée peut être resserrée en appliquant une couche de frein-filet supplémentaire.

Utilisez une pince multiprise de 12 mm d'épaisseur (½ inch). Recouvrir les mâchoires de la pince avec du ruban adhésif pour éviter tout endommagement des broches.

Tentez de dévisser la première broche. Si la broche tient et ne se dévisse pas facilement en exerçant un **faible** effort, alors aucune réparation n'est nécessaire pour cette broche. Si vous pouvez dévisser la broche facilement, veuillez contacter immédiatement Ferno ou votre revendeur pour une intervention sous garantie.
