Deux défaillances survenues aux États-Unis de défibrillateurs implantés en **rétro-pectoral** avec leur numéro de série dirigé vers l'intérieur du corps du patient (sondes dans le sens horaire, cf. figure 1), l'une d'un appareil Vitality HE et l'autre d'un dispositif Contak Renewal 4, ont récemment été rapportées. Les résultats de nos analyses démontrent que les modèles dont les références sont reprises à la fin de la présente lettre, ainsi positionnés, sont exposés à des contraintes mécaniques susceptibles d'endommager un de leurs composants et de provoquer un incident de fonctionnement.

Tableau 1 : appareils commercialisés en Europe et concernés par cette alerte

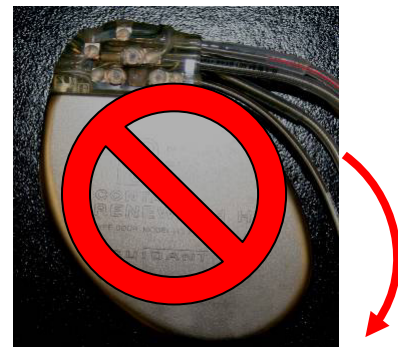
Le risque de défaillance dépend de la position du boîtier par rapport aux côtes, et s'accroît avec :

- la taille et la masse musculaire du patient,
- le niveau d'activité du patient,
- la répétition des contraintes costales.

La survenue de cette défaillance peut entraîner la perte :

- de la capacité de traitement par choc,
- de la stimulation anti-bradycardique,
- de la communication télé-métrie,
- ainsi que l'émission de 16 signaux sonores aigus et répétés toutes les 6 heures, avec l'affichage d'un message d'alerte sur l'écran du programmeur ; cette manifestation peut annoncer la perte du traitement ou de la communication par télé-métrie.

Figure 1 : sens horaire, numéro de série vers l'intérieur.

En accord avec l'Agence Française de Sécurité Sanitaire des Produits de Santé, il vous est demandé de vérifier chez vos patients la position dans laquelle a été placé chacun des appareils concernés et d'identifier à l'aide d'une radiographie ceux implantés en rétro-pectoral et dont le numéro de série est dirigé vers l'intérieur (**sondes dans le sens horaire**, figure 1).

- faire l'objet d'un contrôle trimestriel conformément aux instructions d'utilisation, et
- être informés qu'ils doivent immédiatement vous consulter s'ils perçoivent des signaux sonores aigus et répétés.

Nous vous recommandons d'envisager un remplacement du dispositif chez les patients identifiés qui reçoivent fréquemment un traitement, ou dont la masse musculaire ou l'activité sont importantes.
