Note importante de sécurité relative aux serveurs MAGNETOM TRIO / TRIO TIM de marque SIEMENS Medical Solutions

Procédure de test des antennes émettrices / réceptrices locales combinées avec l'amplificateur de radiofréquence large bande (option Multi – Noyaux)

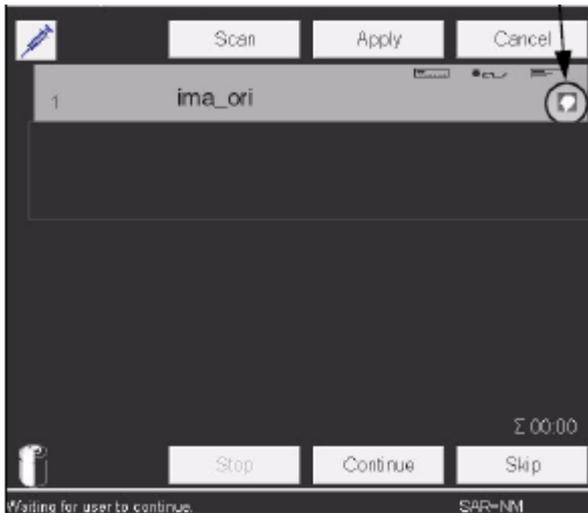
⇒ Le test est considéré comme correct lorsqu'une icône profil blanc sur fond noir apparaît dans le séquenceur à droite du nom de la séquence réalisée (voir photo ci-jointe) L'antenne qui vient d'être testée peut alors être utilisée sur votre système.
