AVIS D'ACTION CORRECTIVE SUR LE TERRAIN

Système microscopique Leica M525 F20

Identificateur de l'avis (FCA) : CAPA-HER-MD-18-001

Amélioration du mode d'emploi et marquages supplémentaires visant à prévenir tout renversement accidentel

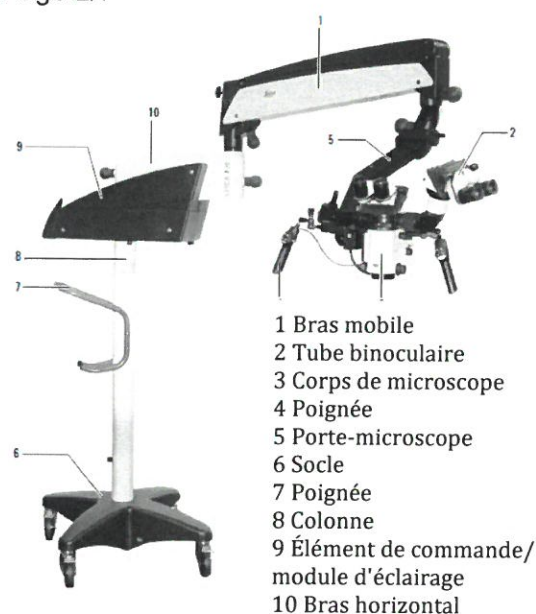
Fig. 1 : Vue d'ensemble du microscope Leica M525 F20

Leica Microsystems a reçu cinq réclamations de clients indiquant que des utilisateurs avaient accidentellement renversé leur système microscopique Leica M525 F20. Dans quatre cas, il a été confirmé que le problème s'est produit pendant que les utilisateurs manipulaient le microscope alors que le bras mobile était complètement déployé (voir fig. 3). Dans tous les cas, le Leica M525 F20 n'a occasionné ou n'a contribué à occasionner aucune blessure majeure. Les cinq réclamations qui provenaient de cinq pays différents nous sont parvenues entre les années 2010 et 2017. Le Leica M525 F20 a été introduit sur le marché en 2009, plus de 1000 instruments ont été commercialisés dans le monde entier à ce jour.

Leica Microsystems a introduit une action corrective sur le terrain afin de fournir un mode d'emploi amélioré et des marquages supplémentaires pour chaque Leica M525 F20 sur le terrain. Les détails concernant les améliorations apportées au mode d'emploi et les marquages supplémentaires figurent à l'annexe 1 (voir pages 4 et 5).

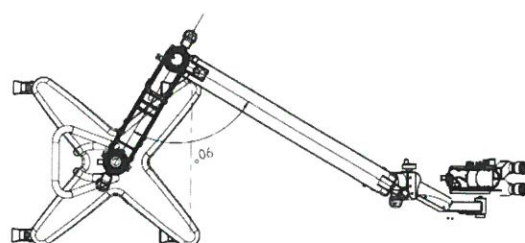
Fig. 2 : Vue de dessus du microscope Leica M525 F20
Positionnement correct prévu :
~ 90° entre le bras horizontal et le bras mobile

- Vous pouvez continuer d'utiliser le système en attendant de disposer du mode d'emploi amélioré et des marquages supplémentaires, comme décrit dans l'annexe 1 :
 - Veillez à positionner et manipuler votre Leica M525 F20 à un angle d'environ 90° entre le bras horizontal et le bras mobile pendant l'intervention chirurgicale ainsi que pendant la configuration et la préparation (voir fig. 2 et annexe 1).

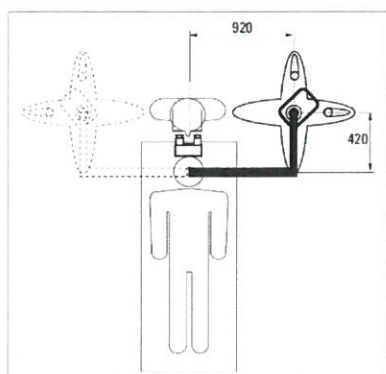
Fig. A : Positionnement prévu - option 1

La révision améliorée du mode d'emploi du Leica M525 F20 décrira les positions prévues du Leica M525 F20 dans la salle opératoire, comme indiqué dans les figures A et B ci-dessous.

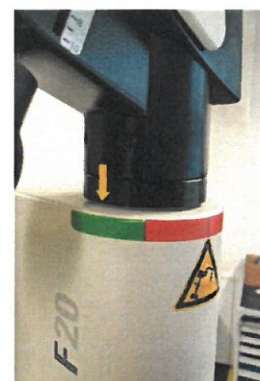
Fig. C : Échelle graduée

- La flèche jaune orientée vers la zone verte montre que l'appareil est positionné comme prévu.
- La flèche jaune orientée vers la zone rouge montre que l'appareil n'est pas positionné comme prévu et que des précautions particulières sont nécessaires afin d'éviter un renversement accidentel pendant la manipulation de l'appareil.

Un marquage supplémentaire doté d'une échelle graduée et d'une flèche comme indiqué sur la figure C aidera les utilisateurs du Leica M525 F20 à positionner le bras horizontal et le bras mobile comme prévu à un angle d'environ 90° :
