## AVIS DE SÉCURITÉ URGENT

Microscope opératoire Leica M220 F12

Identificateur FSCA : CAPA-HER-MD-18-009

Inspection visant à garantir la fiabilité de l'assemblage par vis entre le bras mobile et le corps de microscope

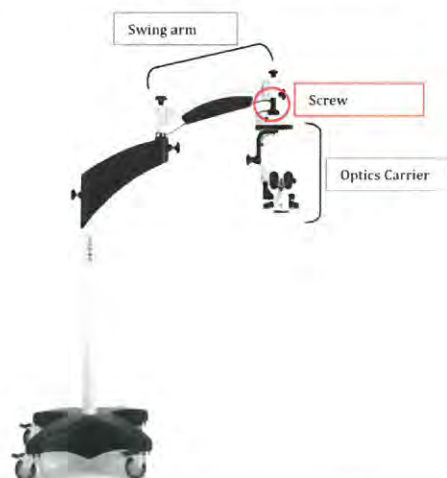
Ces réclamations détaillaient les défaillances touchant les pièces mécaniques au niveau de la vis qui connecte le corps de microscope à l'extrémité libre du bras mobile (consultez la Figure 1).

Figure 1 : Microscope opératoire Leica M220 F12

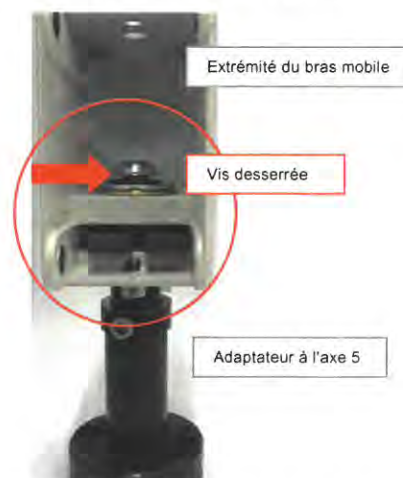
Figure 2 : Vis desserrée connectant le bras mobile au corps de microscope

Leica Microsystems a mené une enquête approfondie sur les causes principales qui a identifié la cause des problèmes observés, à savoir une insuffisance de fixation des vis connectant le bras mobile au corps de microscope (consultez la Figure 2). Il a été établi que cette vis n'était pas fixée par une quantité adéquate de frein filet haute performance visant assurer une connexion fiable du bras mobile au corps de microscope. En conséquence de quoi, la vis connectant le bras mobile au corps de microscope s'est desserrée (consultez la Figure 2), entraînant par la suite la chute du corps de microscope. Cette défaillance était similaire dans les deux réclamations et a été associée à une modification de la procédure d'encollage introduite par le fournisseur du bras mobile le 22 février 2017.

Leica Microsystems a pris la décision de mettre en œuvre une action corrective de sécurité sur site dans le but d'inspecter et, le cas échéant, de corriger tous les microscopes opératoires Leica M220 F12 fabriqués entre le 9 mars 2017 et le 31 octobre 2018 afin de garantir la satisfaction des clients et la sécurité des patients.

Un commercial Leica Microsystems prendra contact avec votre établissement pour organiser l'inspection et, si besoin, la mise à jour sur site gratuites de votre appareil. L'inspection sera programmée dans les 6 prochains mois à votre convenance.

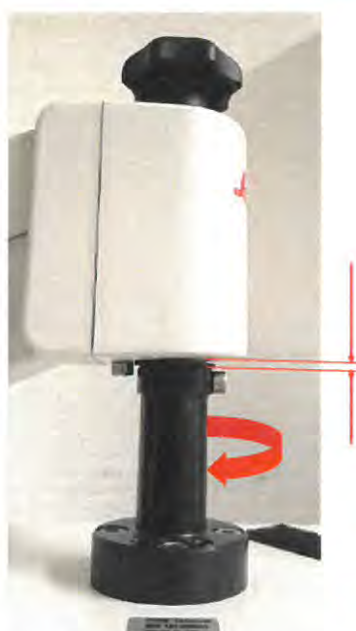
- Si l'espace entre l'adaptateur noir et le boîtier blanc à l'extrémité du bras mobile dépasse 3 mm (consultez la Figure 3) ou si le corps de microscope peut effectuer une rotation libre de plus de 360° (consultez la Figure 4) : **→ Arrêtez immédiatement d'utiliser le dispositif !**

Fig. 3 : Vue détaillée de l'espace entre l'adaptateur noir et le boîtier blanc du bras mobile.

**×** Un espace supérieur à 3 mm ou une rotation libre éventuelle du corps de microscope de plus de 360° indique que la vis tenant l'adaptateur est desserrée et qu'il existe un risque potentiel de chute du corps de microscope.

### Dans ce cas, le M220 F12 ne peut plus être utilisé.

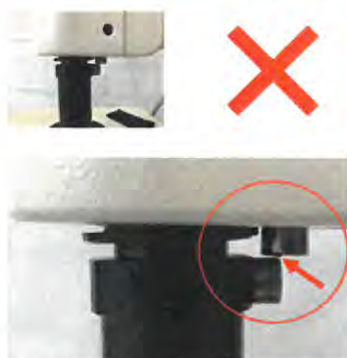
Fig. 4 : Vue détaillée de la vis de butée lorsque le M220 F12 est défectueux : les vis de butée ne sont pas efficaces et autorisent une rotation libre > 360°.

**→ Arrêtez immédiatement d'utiliser le dispositif !**

Le M220 F12 ne peut plus être utilisé.

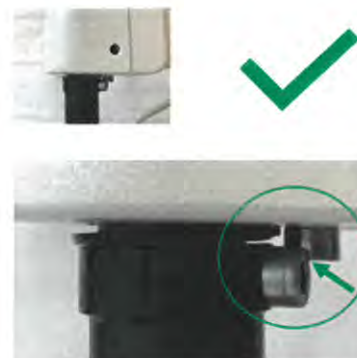
Fig. 5 : Vue détaillée de la vis de butée lorsque le M220 F12 respecte la spécification : les vis de butée sont efficaces pour empêcher une rotation > 360°.

Il n'y a aucun risque que le corps de microscope tombe.

**✓** Lorsque l'espace est inférieur à 3 mm et qu'une rotation de 360° est impossible étant donné que les vis de butée jouent efficacement leur rôle (consultez la Figure 6), vous pouvez continuer à utiliser le dispositif comme prévu.

**→ L'appareil peut être utilisé comme prévu.**
