AVIS URGENT DE SÉCURITÉ

**Système de mise en place Commander d'Edwards Lifesciences
Modèles 9610TF20, 9610TF23, 9610TF26, 9610TF29
Référence : FCA-123**

Déchirures au niveau du ballonnet - ACTION REQUISE

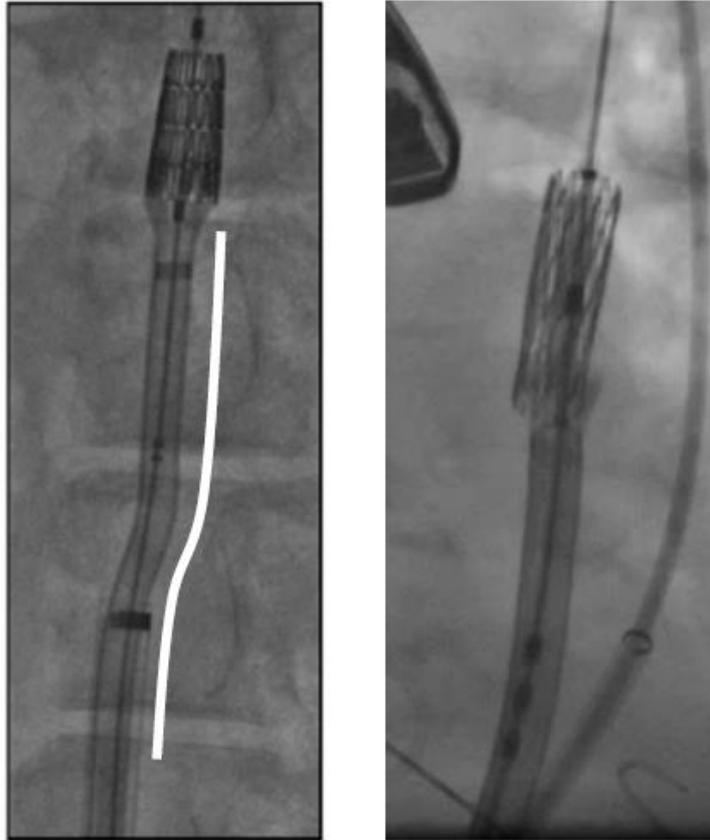
Une enquête approfondie de ces signalements a permis de conclure que les déchirures au niveau du ballonnet se produisaient généralement lorsqu'il y avait une tension importante dans le système de mise en place pendant l'alignement de la valve. Une tension peut survenir si l'alignement de la valve se fait dans une section tortueuse du système vasculaire ou si l'air n'est pas évacué correctement du ballonnet lors de la préparation du dispositif.

La figure 1 illustre des exemples de compression/tension dans le système au cours de la procédure :

Figure 1 : Compression de la tige flexible du système d'administration (gauche) et « plongée » de la valve (droite).

Afin d'éviter de créer une tension importante, l'alignement de la valve doit être réalisé dans une section droite du système vasculaire. Pour les cas transfémoraux, une angiographie par tomodensitométrie thoraco-abdomino-pelvienne peut être nécessaire pour évaluer correctement l'aorte ascendante et descendante. Cette évaluation garantit qu'une section rectiligne est disponible pour réaliser l'alignement de la valve.

- Assurez-vous pendant la préparation de bien vider l'air du ballonnet puis de finaliser la purge du ballonnet en évitant de trop le remplir pour éviter tout problème potentiel d'alignement de la valve.
- Réalisez l'alignement de la valve dans une section droite de l'aorte. L'utilisation d'examen fluoroscopiques alternatifs peut vous aider à évaluer la tortuosité de l'anatomie.
- Si vous rencontrez des difficultés excessives au cours de l'alignement de la valve, cela peut indiquer que vous tentez d'aligner la valve dans une section non droite du système vasculaire où l'alignement risque de ne pas pouvoir être effectué en toute sécurité. Dans ce cas de figure, vous devrez repositionner le système de mise en place dans une autre section droite de l'aorte et relâcher la compression (ou la tension) dans le système (voir Figure 1).
