**IMPORTANT : Lettre de sécurité : CT006/19/S**

**Systemes SOMATOM Confidence – SOMATOM Definition Edge – SOMATOM Edge Plus ou  
SOMATOM Definition AS**

**syngo CT VB10A avec option Dual Spiral Dual Energy® – Risque d'interruption  
d'acquisitions et de répétition d'acquisitions**

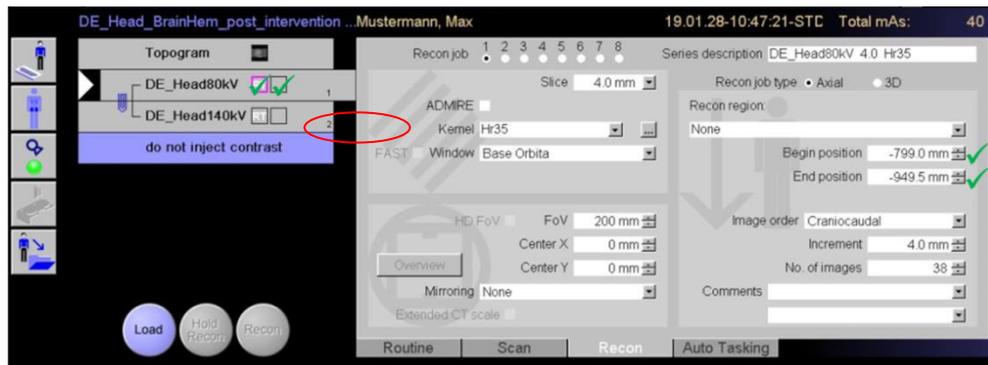
Lorsqu'il travaille avec les protocoles d'acquisition Dual Spiral Dual Energy®, l'opérateur ne doit définir les positions de reconstruction (début/fin) que par pas de 0,5 mm, pour **tous** les travaux de reconstruction de la première spirale et ne pas utiliser de valeurs intermédiaires. La valeur 400,5 mm est par exemple acceptée mais la valeur 400,3 mm provoquera le problème décrit. Les positions de reconstruction (début/fin) de la seconde spirale se synchronisent avec les valeurs de la première spirale. C'est pourquoi, seuls **tous** les travaux de reconstruction de la première spirale doivent être alignés selon une grille de 0,5 mm. Les champs correspondants de la carte à onglet Recon sont indiqués à la figure 1 en tant que référence.

Fig. 1 : Exemple correct respectant la grille de 0,5 mm (0,0 ou 0,5 mm uniquement)

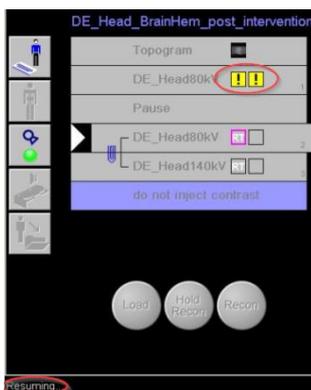
**Pour contourner le problème** : Si l'opérateur a choisi des valeurs de reconstruction (début/fin) non adaptées et si la première spirale a déjà été interrompue (voir Fig. 2), l'opérateur peut empêcher l'acquisition de la seconde spirale en effectuant les étapes suivantes.

Fig. 2 : Annuler

Au lieu de poursuivre, l'opérateur doit interrompre la zone auto rechargée (il suffit d'interrompre la première acquisition). Ensuite, l'opérateur ajoute la zone auto souhaitée depuis la boîte de dialogue de définition de l'examen. Dans ce cas, il est possible d'ignorer l'étape d'acquisition du topogramme. Avant de lancer à nouveau l'acquisition, l'opérateur doit vérifier que les positions Recon (début/fin) se situent dans une grille de 0,5 mm (voir Fig.3).

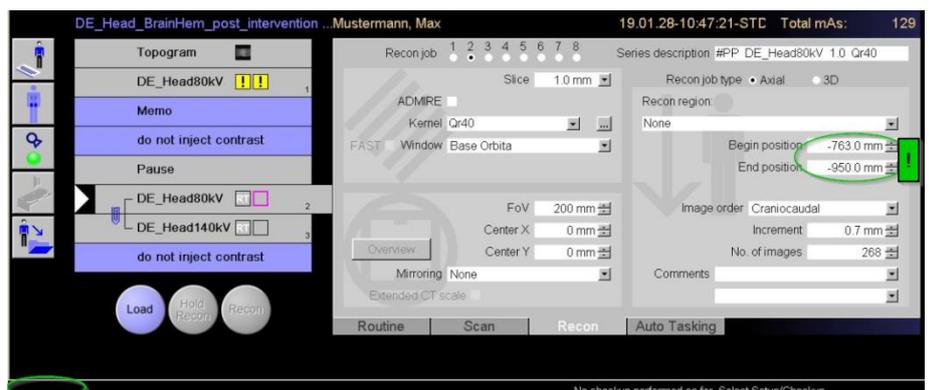
Fig. 3 : Ajouter une page Recon avec des positions de début / fin alignées à 0,5 mm
