## Lettre de sécurité SY 015/19/S

### **syngo.CT Cardiac Function / Planning - Risque de mesure incorrecte dans le plan de l'anneau aortique**

**syngo.CT Cardiac Function** utilisé dans *syngo.via* VA20A, VA30A ou VB10A

**syngo.CT Cardiac Planning** utilisé dans *syngo.via* VB20A ou VB30A

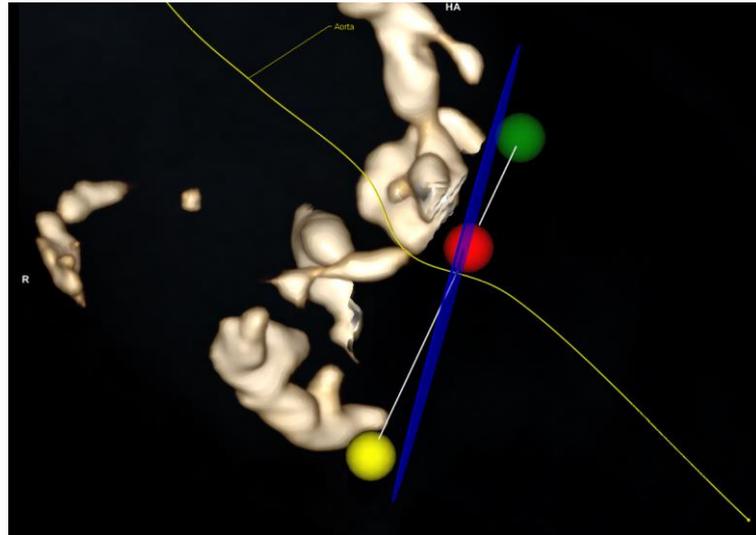
Au cours de la procédure automatique, un algorithme de lissage ajuste ensuite la forme de la ligne centrale. Dans des conditions défavorables, cet algorithme de lissage peut créer une légère distorsion de la ligne centrale et finir par causer une inclinaison du plan de mesure par rapport au plan de l'anneau défini précédemment. Toutes les mesures de paramètres annulaires effectuées dans les conditions décrites peuvent être incorrectes en raison de l'inclinaison du plan de mesure.

Lorsqu'il évalue les dimensions annulaires, l'opérateur doit s'assurer que le plan de mesure est aligné de manière optimale au plan de l'anneau. Il peut vérifier ce point dans le segment VRT comme indiqué dans la Fig. 1. Pour effectuer ce contrôle, l'opérateur doit basculer vers le plan de l'anneau en appuyant sur le bouton « Plan de l'anneau ». Lors de l'activation de l'outil de mesure de diamètre de vaisseau, un plan de mesure bleu s'affiche et peut être comparé au plan de l'anneau blanc. S'ils ne sont pas alignés, comme dans la Fig. 1, toutes les mesures qui utilisent les intersections de reformation planaire courbe risquent d'être inexactes.

Fig. 1 : Segment VRT avec plan de mesure non aligné angulaire (bleu) et plan de l'anneau (blanc) dans le cas le plus défavorable

**Important :** Si l'opérateur perçoit un écart significatif entre les deux plans, comme le montre la Fig. 1, il est essentiel de n'effectuer aucune mesure dans les segments CPR avec les sections transversales sur le plan de l'anneau.

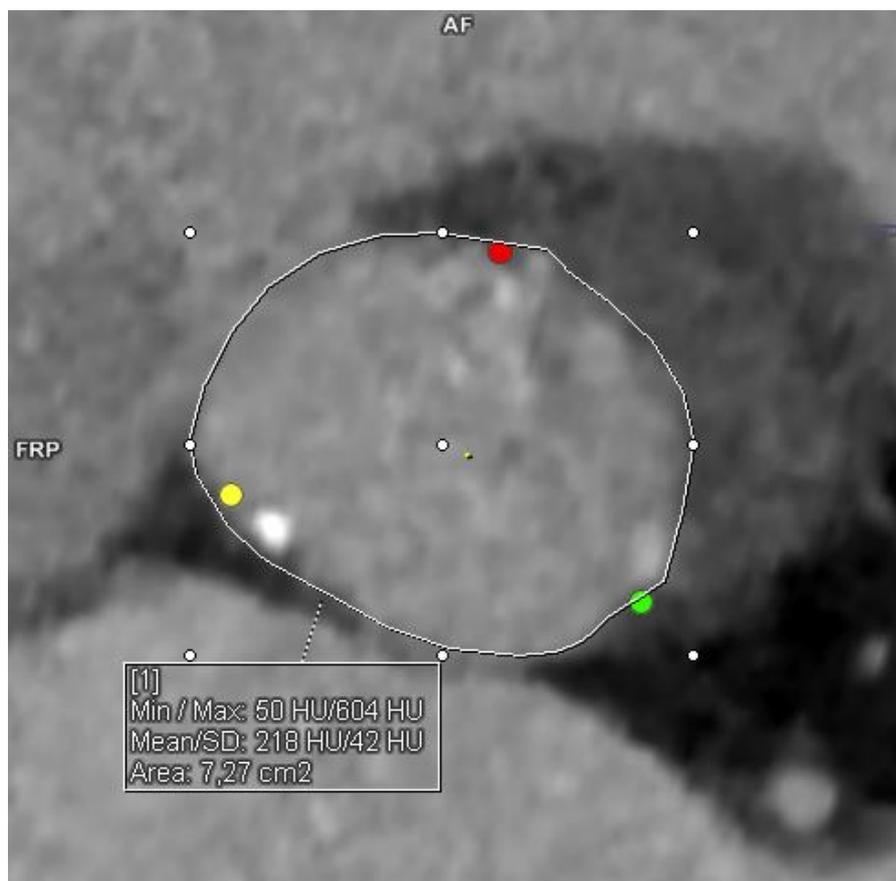
Fig. 2 : Exemple MPR de mesure manuelle correcte avec la fonction « Mesure de la ROI polygonale »

**Pour contourner le problème :** Comme indiqué dans la Fig. 2, toute mesure annulaire doit être effectuée manuellement dans le segment MPR présentant le plan de l'anneau. Il est possible d'utiliser les outils ROI polygonale et/ou Ligne droite.
