Notification de sécurité

17-AVR-2019 | REF. MSA-2019-001-IU |

Objet : Revêtement d'arceau fissuré - Eclairage opératoire VOLISTA -

Produits concernés : toutes les coupoles Getinge VOLISTA des modèles STANDOP et TRIOP fabriquées jusqu'en juillet 2017

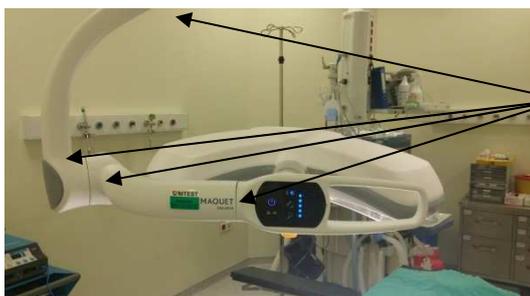
- Les fissures du revêtement peuvent apparaître sur les deux côtés de chaque arceau, comme vous pouvez le voir sur les photos ci-dessous :

4 emplacements de fissures possibles

Si vous repérez une fissure au niveau du revêtement de l'arceau, veuillez ARRÊTER D'UTILISER le dispositif et contacter votre représentant Getinge.

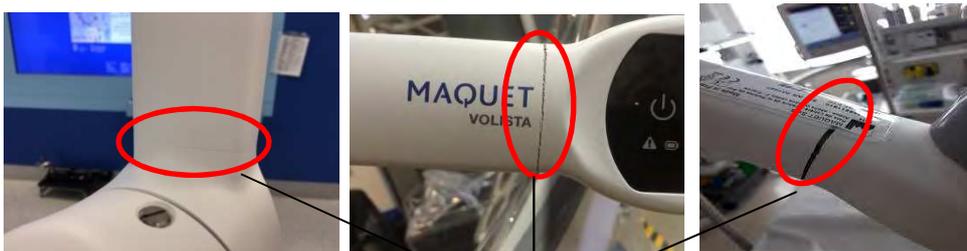
- La taille des fissures du revêtement peut varier, comme expliqué ci-dessous :

Photos de fissures du revêtement, de différentes tailles
