**Gamme Getinge VOLISTA - Coupoles pour Eclairages opératoires
Modèles StanOP et TRIOP - fabriquées avant août 2017.**

Notification de sécurité Maquet SAS -

Risque potentiel de fissure du revêtement de l'arceau de coupole.

17-AVR-2019 | REF. MSA-2019-001-IU |

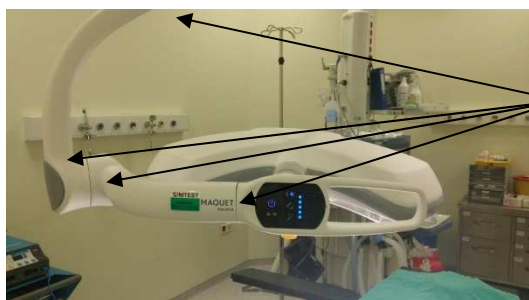
- Les fissures du revêtement peuvent apparaître sur les deux côtés de chaque arceau, comme vous pouvez le voir sur les photos ci-dessous :

4 emplacements de fissures possibles

Si vous repérez une fissure au niveau du revêtement de l'arceau, veuillez ARRÊTER D'UTILISER le dispositif et contacter votre représentant Getinge.

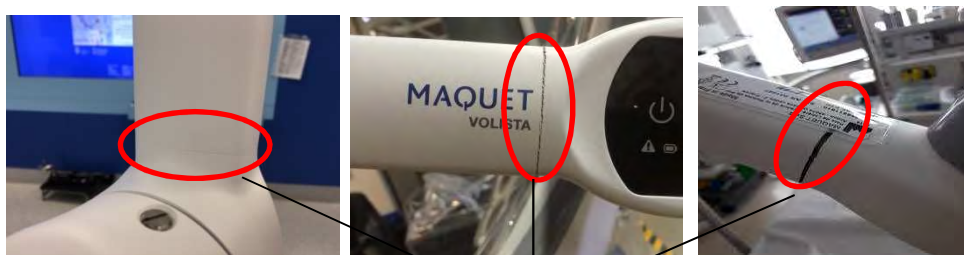
- La taille des fissures du revêtement peut varier, comme expliqué ci-dessous :

Photos de fissures du revêtement, de différentes tailles
