## Information Urgente de Sécurité

### O-arm™ 1000 Imaging System

Mai 2019

Référence Medtronic : FA870

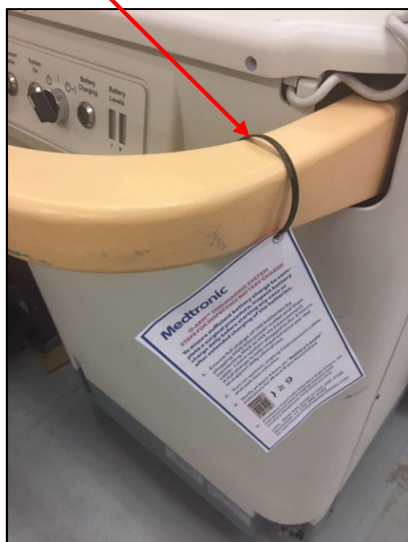
*Attachez la carte d'atténuation visuelle à la partie la plus à droite de la poignée de transport de l'IAS ① **NE PAS ATTACHER** la carte sur la barre de contrôle. ②.*

- 1) Attachez la carte d'atténuation visuelle à l'IAS de votre système d'imagerie O-arm™ 1000, comme illustré sur l'image ci-dessous, et suivez les instructions indiquées.

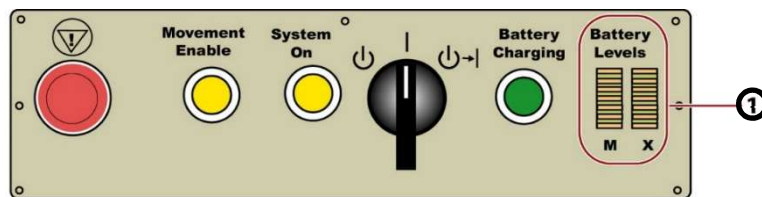
FIGURE 1

**Indicateurs de niveau de batterie :** Sur le panneau de contrôle de l'alimentation IAS illustré à la Figure 1, les deux colonnes de voyants jaunes LED (①) indiquent le niveau de charge des batteries de mouvement (**M**) et des batteries à rayons X (**X**). Voir "Indicateurs de niveau de charge de la batterie" dans le manuel de l'utilisateur pour plus d'informations sur les niveaux de charge de la batterie représentés par le défilement des LEDs. Reportez-vous à la section "Vérifications des performances de l'utilisateur" dans le manuel de l'utilisateur pour vous assurer du bon fonctionnement de la machine.

- Lorsque le système d'acquisition d'images (IAS) est sous tension, débranchez le câble d'interconnexion et attendez deux minutes.
- Vérifiez les indicateurs de charge de la batterie sur le panneau de contrôle de l'alimentation.
- Vérifiez que les indicateurs de niveau de batterie **X** et **M** ont au moins 9 barres sur 10 allumées pour assurer une charge suffisante de la batterie et effectuer la procédure.
- Si le niveau de la batterie indique moins de 9 barres, ne procédez pas à la séance d'imagerie et contactez votre représentant local Medtronic.
