URGENT – Notification de sécurité produit

Notice corrective de matériel médical

**Ingenuity CT, IQon Spectral CT, iCT, Brilliance 64 CT, Ingenuity TF, Vereos
Libellé de phase d'image incorrect lors de l'acquisition Step and Shoot**

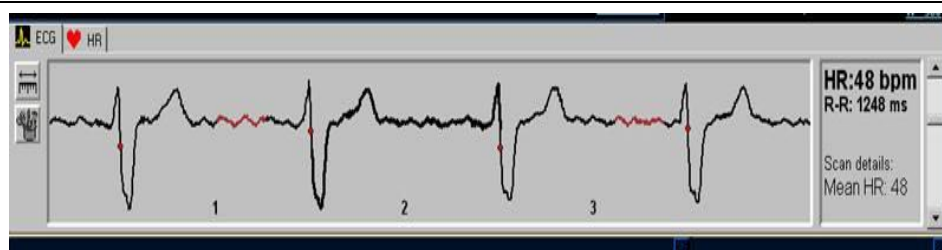
Exemple sur la version 3.x de l'interface utilisateur graphique

Ce problème concerne tous les systèmes répertoriés ci-dessus (à l'exception de Vereos) équipés de la version logicielle 4.x et tous les systèmes iCT équipés de la version logicielle 3.x. Les images peuvent être reconstruites avec une tolérance de phase en effectuant une reconstruction hors ligne des données brutes. Aucun nouvel examen du patient n'est nécessaire.

- Comment éviter ce problème dans la version 3.x : attendez que la séquence ECG soit visible en bas de la fenêtre d'acquisition pour démarrer la reconstruction.

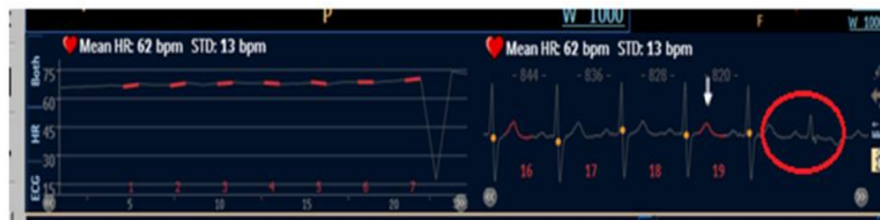
- Cela peut se produire avec la version logicielle 4.x.

- Dans ce cas, l'utilisateur recevra le message suivant sur la console :

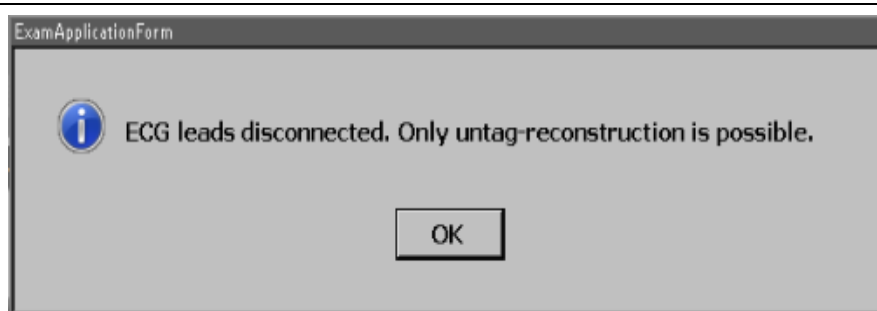
- Les images sont improprement libellées comme si la tolérance de phase a été appliquée, alors qu'elles seront reconstruites sans tolérance de phase.
 - Comment éviter ce problème : assurez-vous que les électrodes sont solidement fixées au patient avant de démarrer l'acquisition et vérifiez que l'amplitude de déplacement du plan d'examen permet aux électrodes de rester solidement fixées jusqu'à la fin de l'acquisition. En cas de blocage de l'application, il n'existe aucun moyen d'éviter le problème.

- Lorsque ce problème se produit, les images peuvent toujours être utilisées mais ne sont pas libellées avec la phase ECG correcte. S'il est impératif d'avoir des images avec tolérance de phase, une nouvelle acquisition peut être nécessaire.

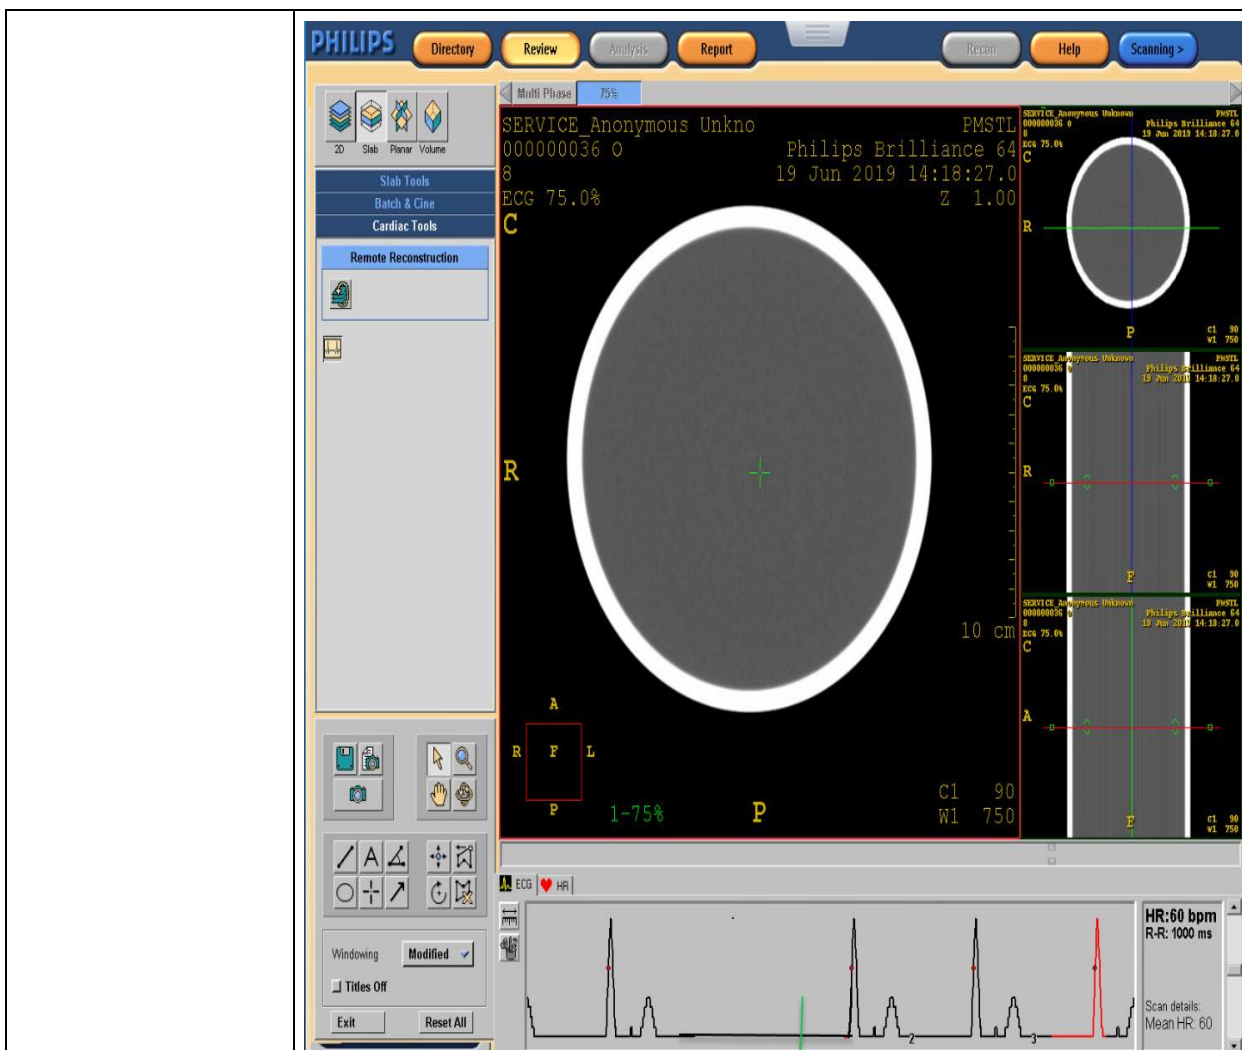
Exemple sur les versions 3.x/2.x de l'interface utilisateur graphique

3. Dans certains cas, lorsqu'un patient présente une arythmie ou une fréquence cardiaque qui varie au cours d'une acquisition Step and Shoot, le libellé de la phase des images de l'acquisition qui suit la variation de la fréquence cardiaque peut être incorrect.

- Cela se produit lors de l'utilisation du système. Dans les cas où la fréquence cardiaque varie ou lorsqu'une arythmie se produit, la flèche blanche/la ligne verte qui apparaît sur l'affichage de l'ECG n'est pas alignée avec le haut de l'acquisition.

<p>cardiaque).</p> <ul style="list-style-type: none"> • Les rayonnements redémarrent lors du cycle cardiaque suivant. • Comment éviter ce problème : suivez les recommandations de Philips relatives aux critères auxquels doivent répondre les patients et répertoriées dans votre Manuel d'utilisation : <p>Critères auxquels doivent répondre les patients</p> <p>Tous les patients ne peuvent pas bénéficier de l'acquisition Step & Shoot Cardiac. Pour acquérir des images d'une qualité satisfaisante, il est recommandé que le patient passant le scanner :</p> <ol style="list-style-type: none"> Ait une fréquence cardiaque stable, avec une moyenne inférieure à 75 BPM pour les systèmes iCT/IQon. Ait une fréquence cardiaque stable, avec une moyenne inférieure à 65 BPM pour les systèmes Brilliance 64, Ingenuity, Ingenuity TF, Vereos. Ne souffre d'aucune arythmie grave connue. Ne soit pas extrêmement obèse.
