Objet : Information de sécurité et correction de dispositif sur le moniteur PrisMax V2

Moniteur impacté : PrisMax, V2 ROW

Code produit : 955558

INFORMATION IMPORTANTE DE SECURITE CORRECTION DE DISPOSITIF

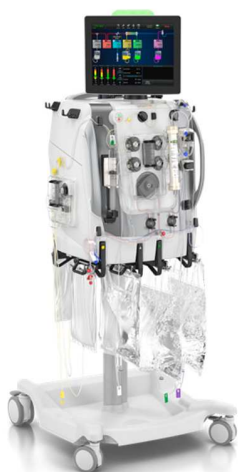
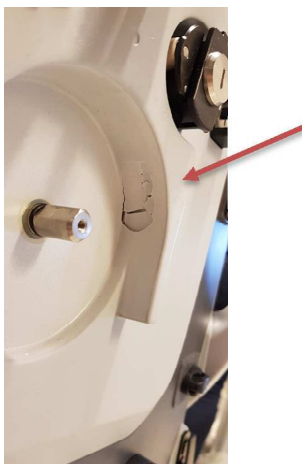
Description du problème Baxter a identifié que certains moniteurs PrismaMax pouvaient à l'usage présenter des fissures au niveau du logement de la pompe à sang (cf. schéma 1). Une variation d'épaisseur du matériau de cette zone spécifique du panneau avant du moniteur est à l'origine de ces fissures. Afin d'éviter tout problème, les panneaux avant des moniteurs listés en annexe 1 de ce document vont être remplacés.

Schéma 1 : Photos du moniteur PrismaMax et des fissures au niveau du logement de la pompe à sang

Une fissure au niveau du logement de la pompe à sang peut provoquer une occlusion insuffisante de celle-ci.

Si la fissure se produit avant le traitement, l'appareil ne réussira pas les auto-tests au démarrage. Si la fissure se produit pendant le traitement, la session sera interrompue. Dès l'apparition de fissure au niveau du logement de la pompe à sang, le moniteur ne doit pas être utilisé sans la correction effectuée par le service technique de Baxter.

1. Les professionnels de santé peuvent continuer à utiliser en toute sécurité les moniteurs PrisMax impactés **sous réserve que** ces dispositifs ne présentent pas de fissure au niveau du logement de la pompe à sang. Dans le cas où le fonctionnement du moniteur est impacté par ce défaut, l'utilisateur sera averti par les alarmes **T0850, T0525 ou T0602**.

2. Le service technique de Baxter va vous contacter pour définir le plan d'actions et organiser le retour des moniteurs dans les ateliers Baxter pour effectuer la correction. Si besoin, un dispositif de remplacement vous sera prêté. En cas d'alarme, veuillez contacter le service technique de Baxter.
