Référence Medtronic : FA887

Information Urgente de Sécurité

Erreur logicielle sur l'estimateur de longévité CFx

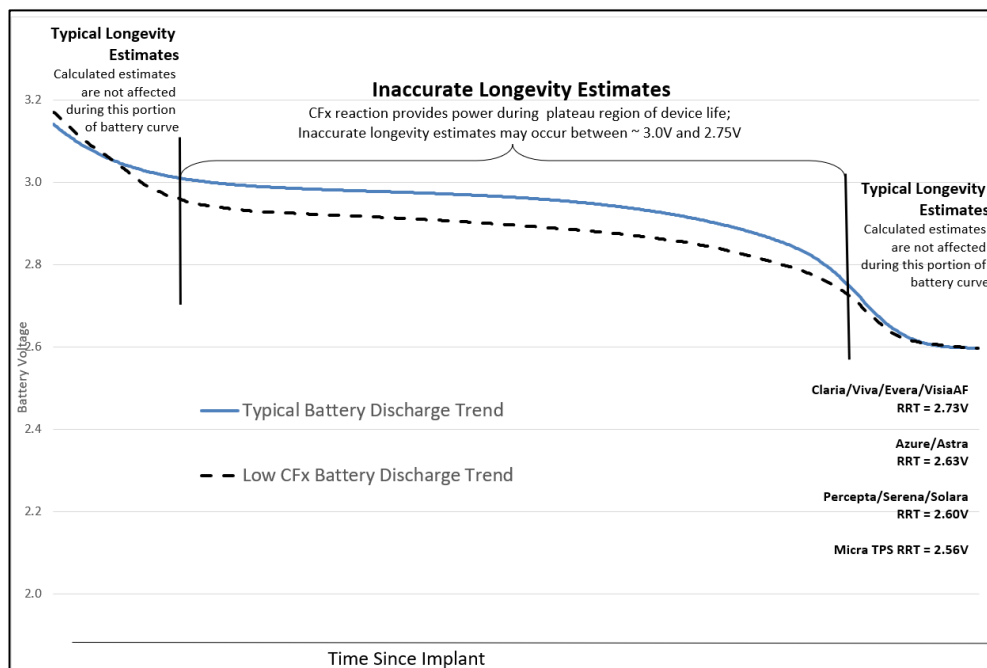
L'estimation inexacte de la longévité se limite à un sous-ensemble bien défini de dispositifs fabriqués entre Octobre 2018 et Avril 2019, et ne se produit que dans la phase intermédiaire (plateau) de la durée de vie du dispositif, comme l'illustre le graphique ci-dessous. Environ 53 100 dispositifs dans le monde, sur 1,23 millions de dispositifs distribués ou vendus des familles de dispositifs identifiées, sont susceptibles d'afficher une longévité inexacte.

La cause de l'estimation inexacte de la longévité est une tension de décharge légèrement inférieure à la normale pendant la phase de plateau de la courbe d'épuisement de la batterie (ligne pointillée), par rapport à une tension plateau normale (ligne pleine), comme l'illustre le graphique ci-dessous. Pendant cette période de plateau, le monofluorure de carbone (CFx) dans la cathode de la batterie alimente le dispositif. Notez que les estimations de longévité juste après l'implantation et plus tard dans la vie du dispositif ne sont pas affectées, comme indiqué ci-dessous. La batterie reste conforme aux spécifications de fonctionnement.

Les mises à jour logicielles pour les programmeurs et les systèmes de télésurveillance sont en cours de développement afin de corriger les estimations inexactes de longévité. Medtronic vise une approbation réglementaire et une implémentation des mises à jour logicielles à partir du milieu de l'année 2020. Une fois disponible, Medtronic vous informera de la disponibilité du logiciel et travaillera avec vous afin d'installer celui-ci sur les programmeurs de vos centres. Il n'y aura pas besoin de faire de mise à jour logicielle des dispositifs individuels des patients pour corriger ce problème, puisque l'estimation de la longévité réside dans les programmeurs, l'application mobile et le réseau CareLink.
