Information Urgente de sécurité Système d'imagerie O-arm™ O2

Novembre 2019

Référence Medtronic : FA895

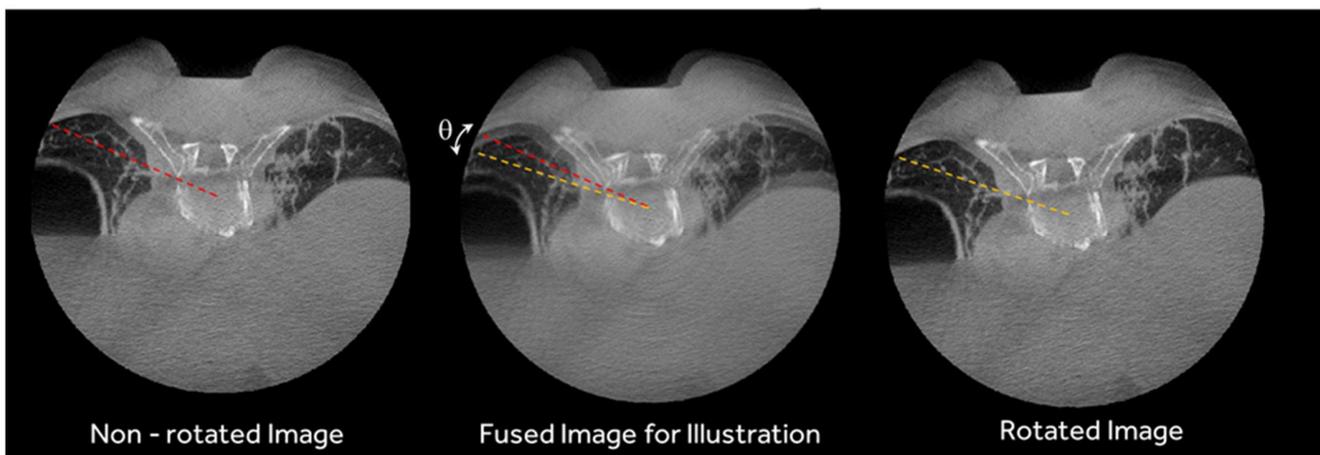
Medtronic a déterminé par des tests internes qu'il existe un risque d'imprécision de navigation lors de l'utilisation de la fonction d'enregistrement automatique du système d'imagerie O-arm™ O2 de manière conjointe avec un système de chirurgie assistée par imagerie, pour un ensemble spécifique de numéros de série du système d'imagerie O-arm™ O2. Une liste des systèmes susceptibles d'être affectés figure au tableau 1 de ce courrier de notification. En raison du desserrage d'une courroie d'entraînement interne du moteur lors d'un nombre d'utilisations prolongées, une rotation de l'image peut se produire par rapport aux données de positionnement du patient. Une imprécision peut survenir lorsque les informations d'enregistrement de l'O-arm™ sont transférées à un système de chirurgie guidée par l'image pour être utilisées dans la navigation, en utilisant les images pivotées.

Les imprécisions de navigation sont inhérentes à l'utilisation de tout système de chirurgie guidée par imagerie utilisant un système d'imagerie O-arm™ O2, mais le risque d'imprécision peut être plus élevé si la rotation de l'image se produit dans un système concerné. L'objet de cette lettre est de vous sensibiliser à ce problème et de renforcer les instructions existantes dans le manuel de l'utilisateur du système d'imagerie O-arm™ O2 (IFU) qui
