Destinataires :	Correspondant Local de Matéiovigilance. ↳ Diffusion à réaliser pour information auprès : du Directeur de l'Etablissement de Santé, du Service Biomédical, de tous les utilisateurs.
Dispositifs médicaux concernés :	Gamme Getinge VOLISTA - Coupoles pour Eclairages opératoires Modèles StanOP et TRIOP - fabriquées avant août 2017.
Objet :	Notification de sécurité Maquet SAS - Risque potentiel de fissure du revêtement de l'arceau de coupole.

20-NOV-2019 | REF. MSA-2019-001-IU|

Objet : Revêtement d'arceau fissuré - Eclairage opératoire VOLISTA

Produits concernés : toutes les coupoles Getinge VOLISTA des modèles STANDOP et TRIOP fabriquées jusqu'en juillet 2017

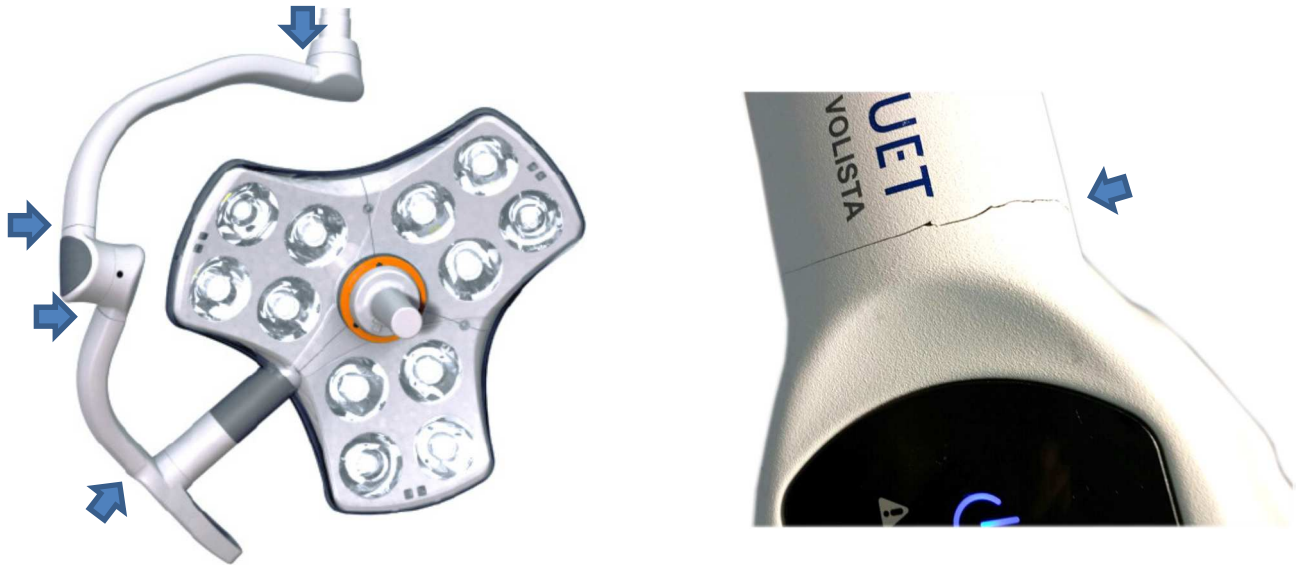
Fig. 1 : Phénomène de fissuration du revêtement

En avril/mai 2019, Maquet SAS a lancé une action sur le terrain concernant des fissures pouvant apparaître sur le revêtement des arceaux des coupoles des modèles VOLISTA StandOP et TRIOP fabriqués avant juillet 2017 (voir fig. 1). L'apparition du phénomène observé pourrait entraîner d'éventuelles blessures en cas de chute de particules dans le champ opératoire en cours d'intervention chirurgicale, et potentiellement provoquer une infection chez le patient.

Il s'agit d'une solution temporaire destinée à vous permettre de continuer à utiliser vos éclairages opératoires en toute sécurité. Maquet SAS s'engage toutefois à remplacer chaque arceau de coupole défectueux afin de garantir un dispositif remis en conformité complète pour toute sa durée de vie.

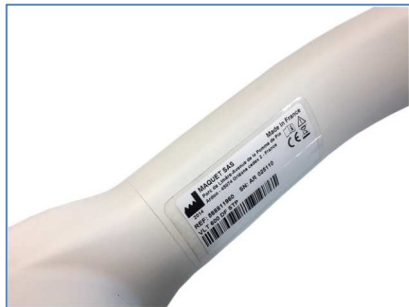
Fig. 2 : Solution technique adhésive validée

Localisez la fissure sur le revêtement

La solution consiste en une bande adhésive validée et résistante aux contraintes mécaniques et aux agents chimiques utilisés pour le nettoyage et la désinfection dans les blocs opératoires. Cette solution a été utilisée chez certains de clients avec des résultats satisfaisants.

- Contactez votre représentant Getinge local,
- Le représentant Getinge placera alors la solution adhésive ou vous la fournira (voir fig. 2),
- Dès que possible, le représentant Getinge remplacera votre arceau de coupole par un modèle de nouvelle génération.
