URGENT – ACTION CORRECTIVE DE SECURITE

Référence GE Healthcare: FMI 32072

21 janvier 2020

Objet: Systèmes de photothérapie Giraffe Blue Spot PT Lite : risque de chute de la sortie lumineuse en dessous de la valeur de sortie minimale recommandée en raison de la protubérance de la fibre.

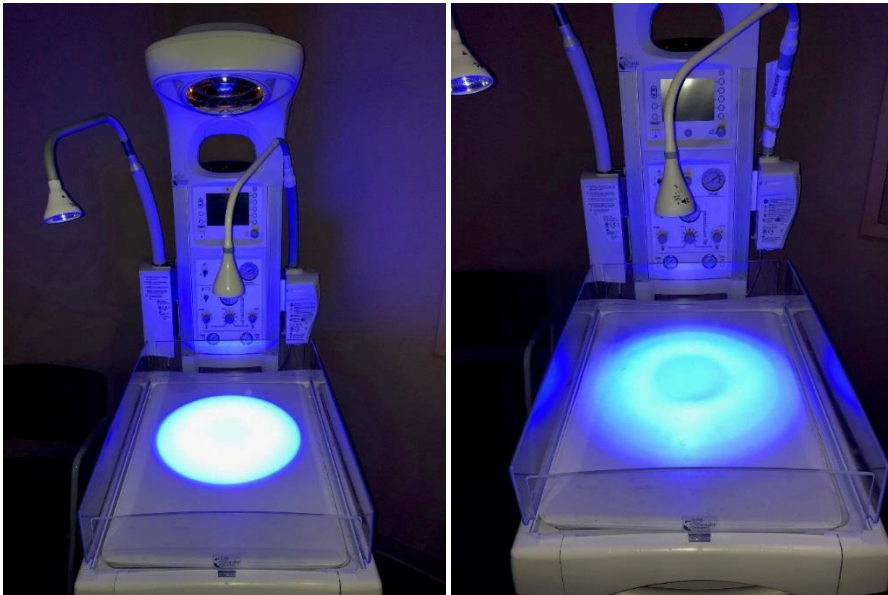
Une température élevée peut entraîner le dépassement de la fibre optique du conducteur de lumière par l'ouverture de son réflecteur, créant ainsi un point non focalisé, d'une sortie inférieure à la sortie de $27 \mu\text{W}/\text{cm}^2/\text{nm}$ décrite ci-dessus. Les photographies prises ci-dessous illustrent ce phénomène et peuvent être utilisées conjointement avec le posemètre BiliBlanket Meter II afin d'identifier les unités dotées de conditions de faible lumière en raison d'une exposition à des températures élevées.

Sortie lumineuse normale/focalisée

Le réflecteur est à 38 cm du matelas
 Les bords de la sortie sont bien définis
 La sortie est un cercle de 35,5 cm de diamètre
 L'intensité de lumière est uniforme

Sortie lumineuse anormale / non focalisée

Le réflecteur est à 38 cm du matelas
 Les bords de la sortie sont confus, mal définis
 La sortie est un cercle de 40,6 à 48,2 cm de diamètre
 Cercle imprécis entouré d'une bande intense

Mettez hors service toutes les unités dont les niveaux d'irradiance sont inférieurs à $27 \mu\text{W}/\text{cm}^2/\text{nm}$ et attendez l'arrivée du kit gratuit envoyé par GE Healthcare pour toutes les unités éventuellement concernées afin d'opérer les corrections.

Afin de corriger les dispositifs existants possédant une sortie de faible lumière en raison de la protubérance de la fibre et afin d'éviter toute sortie de faible lumière éventuelle provoquée par une protubérance de la fibre, **GE Healthcare enverra gratuitement un kit afin de réparer toutes les unités éventuellement concernées** dès le début du mois de février 2020. Le kit sera composé d'un réflecteur de rechange et des instructions d'installation. Un technicien résident en génie biomédical peut facilement et rapidement installer le réflecteur de rechange en quelques minutes. En ce qui concerne les dispositifs avec protubérance de fibre et sorties inférieures à $27 \mu\text{W}/\text{cm}^2/\text{nm}$, ce remplacement réinitialisera votre dispositif à une sortie d'usine comprise entre $36 \mu\text{W}/\text{cm}^2/\text{nm}$ et $56,25 \mu\text{W}/\text{cm}^2/\text{nm}$. Le kit comprend également un Addenda de maintenance préventive au Manuel d'utilisation, d'entretien et de service existant.

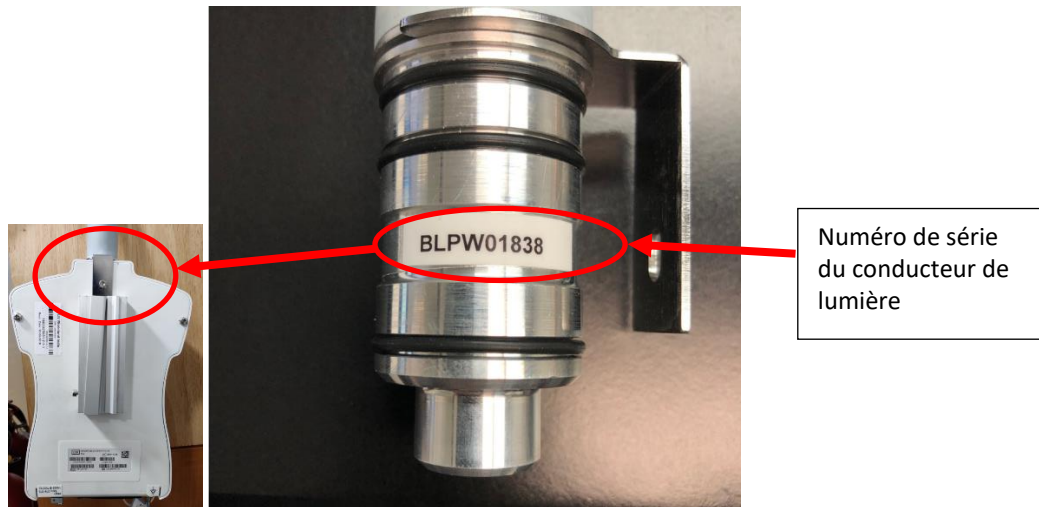
Afin d'identifier le numéro de série du conducteur de lumière, retirez le conducteur de lumière à fibre optique en vous reportant à la section 7.4.1 du Manuel de service.

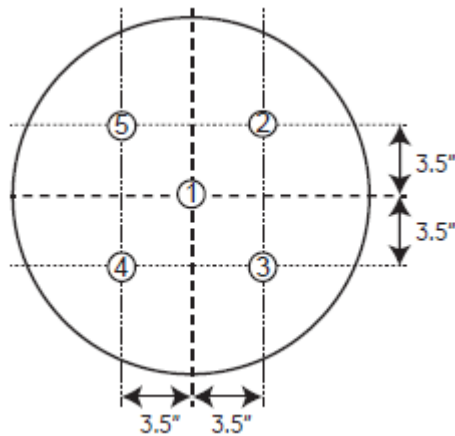
Figure 2-1 Points de mesure de la lumière

5. À l'aide d'un posemètre BiliBlanket Light Meter II étalonné, mesurer la lumière aux cinq points indiqués à la figure 2-1 et calculer leur moyenne. Vérifier que la moyenne s'élève à au moins $27 \mu\text{W}/\text{cm}^2/\text{nm}$.
