**URGENT – Notification de sécurité produit**  
**Notice corrective de matériel médical**

*Système de radiologie interventionnelle par fluoroscopie Azurion*

*Présence de vis desserrées au niveau du moteur de rotation de l'arceau*

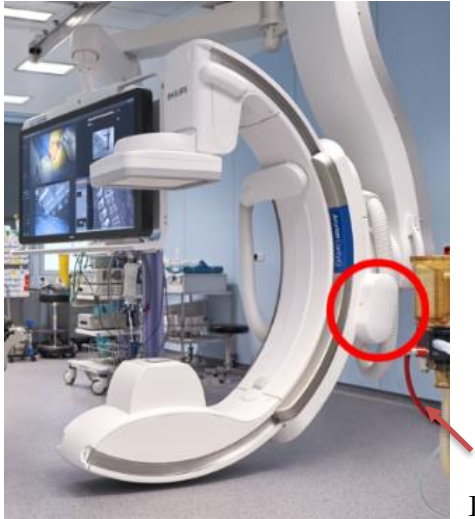
<b>Systèmes concernés</b>	Systèmes Philips Azurion 7 M20 distribués entre octobre 2018 et juillet 2019.
<b>Description du problème</b>	<p>Philips a identifié qu'aucun couple de serrage n'a été défini pour les quatre vis qui permettent de relier l'engrenage et la bride de fixation du moteur de rotation de l'arceau. Si le couple de serrage est trop faible, le mouvement du système peut entraîner une tension sur les vis, ce qui pourrait provoquer le desserrage des quatre vis. Dans ce cas, l'arceau peut pivoter librement lorsque celui-ci est en mode "rotation", et le système ne serait pas prêt à fonctionner.</p> <div data-bbox="527 913 998 1428" data-label="Image">

</div> <p>Le moteur de rotation se trouve sous le couvercle encerclé</p>
<b>Risques liés au problème</b>	<p>Si les quatre vis du moteur de rotation de l'arceau se desserrent complètement, l'arceau peut pivoter librement lorsqu'il est en mode "rotation". Le système ne serait pas prêt à fonctionner et cela pourrait retarder l'administration du traitement. Un mouvement incontrôlé de l'arceau peut provoquer une collision et/ou le patient peut se retrouver coincé.</p>

<b>Action à mettre en œuvre par le Client Utilisateur</b>	Assurez-vous que tous les utilisateurs du système ont pris connaissance de ce problème et placez une copie de cette Notification de sécurité produit dans le Manuel d'utilisation du système, jusqu'à ce que le problème ait été corrigé par Philips.
<b>Actions menées par Philips France Commercial</b>	Philips remplacera gratuitement le moteur de rotation de tous les systèmes concernés. Cette action débutera en mars 2020. Vous serez contacté par notre représentant Philips local afin de planifier un rendez-vous pour effectuer le remplacement du moteur de rotation.
<b>Informations complémentaires et Assistance Technique</b>	Si vous avez besoin d'informations supplémentaires ou d'assistance technique concernant cette notification, veuillez contacter notre Pôle d'Assistance Clients au 0810.835.624. ou votre prestataire habituel si votre établissement est situé hors de la métropole. <b>Les clients concernés par cette alerte vont recevoir un courrier de Philips</b>
