Urgent: Field Service Notice

2020-001

UF-5000, UF-4000: erreur potentielle de résultats PMN/MN en mode BF

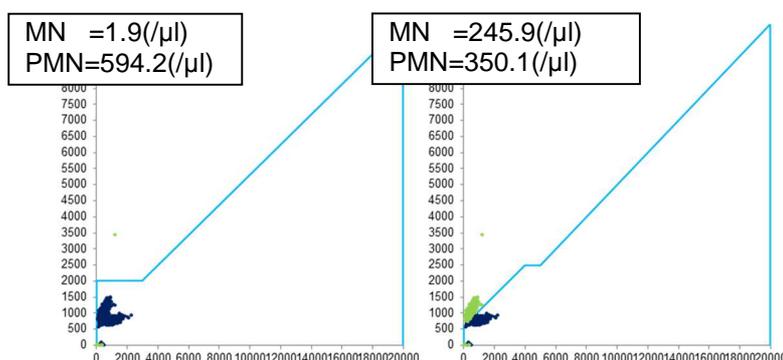
Figure 1: Version 00-21 et 00-22 Figure 2 : Version 00-20 et précédentes

Il est rapporté que le Sysmex UF-5000/UF-4000 avec les versions logicielles 00-21 ou 00 22 a généré de faux résultats PMN / MN (faux PMN bas avec faux MN haut et vice versa) en mode de mesure des liquides biologiques.

Selon les résultats de l'enquête, ce phénomène est causé par les logiciels UF-5000/UF-4000 version 00-21 et 00-22 qui disposent d'un différenciateur automatique pour séparer les nuages MN et PMN les uns des autres. Veuillez vous référer aux scattergrammes ci-dessous.

1. Si la numération leucocytaire totale est inférieure à 1000 / μl , veuillez vérifier le scattergramme.
2. Si le scattergramme est le même que ci-dessus (figure 1), veuillez vérifier les résultats WBC, MN, PMN avec une autre méthode telle que la microscopie manuelle ou d'autres dispositifs (par exemple, sur XN-series équipé d'une licence BF).

Un logiciel corrigé sera fourni vers mai 2020. Pendant une période transitoire, Sysmex proposera un downgrade du logiciel à la version 00-18 si vous mesurez les échantillons de liquides biologiques avec l'UF-5000/UF-4000. Dans ce cas, les fonctionnalités suivantes du logiciel ne seront plus disponibles :
