URGENT: Suivi de l'avis de sécurité

MOD1299R

Nom commercial du produit concerné :
Câbles patient ou jeux de dérivations Welch Allyn

Types d'action : Rappel de périphérique

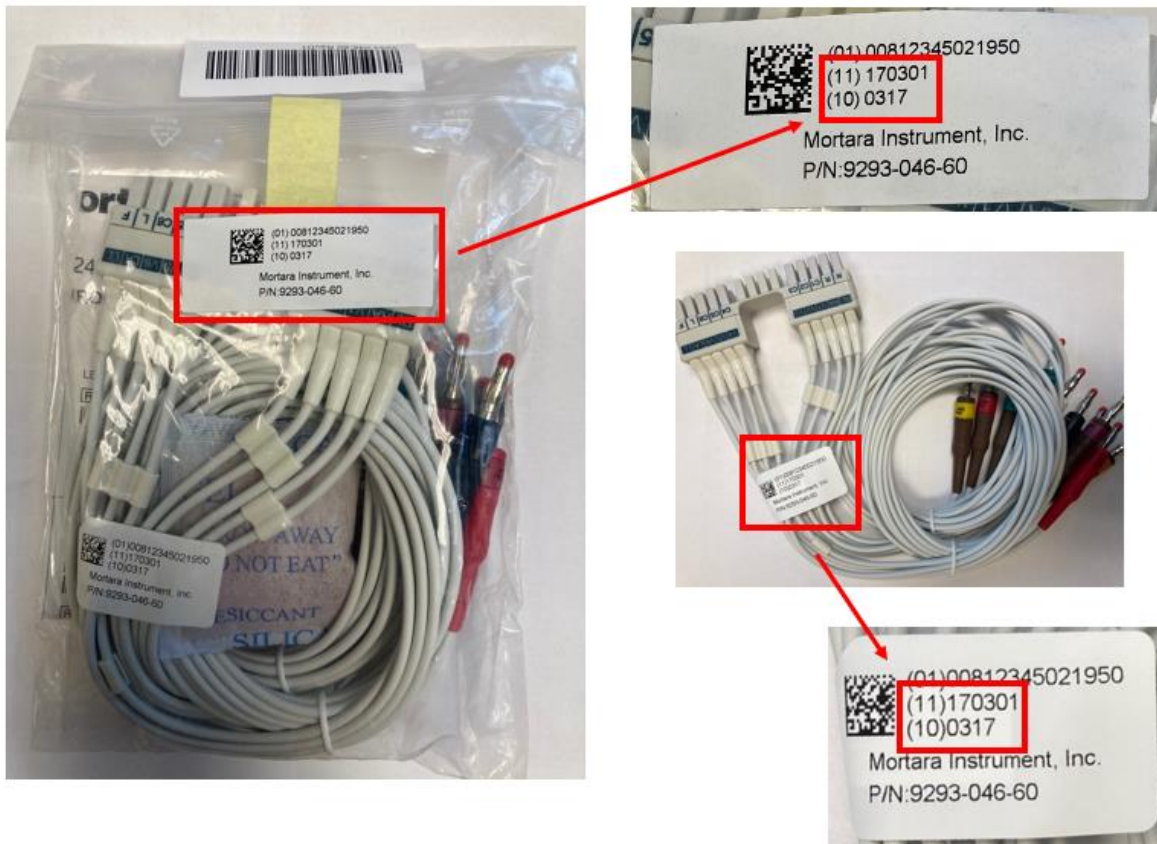
Étiquettes de sacs et étiquettes d'indicateurs

Le numéro de lot ou la date de production se trouve à l'extérieur du sac en polyéthylène **OU** sur l'étiquette de l'indicateur de fil comme indiqué ci-dessous. Merci de vous reporter à **Annexe B** pour identifier le délimiteur de données approprié et le produit impactée pour l'inspection de votre stock.
