URGENT – AVIS DE SECURITE
Telemis-Medical Software
Reference FSN 25512

Date : 14 décembre 2020

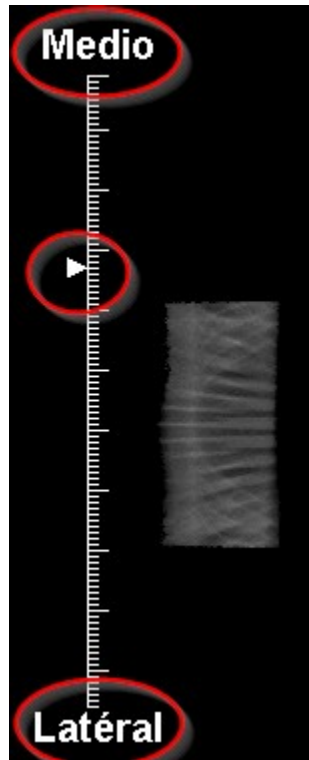
Problème 1: problème de latéralité

La position de l'image par rapport aux indicateurs de latéralité de la barre de navigation peut être inversée. Par exemple, le curseur peut être situé sur le côté «médio» tandis que l'image est en fait sur le côté «latéral».

Ce problème a été détecté sur les vues ML, MLO

La correction sera disponible avec un patch logiciel prévu en décembre 2020.

Dès que le correctif sera disponible, votre installation *Telemis-Medical* sera mise à jour sans frais, et vous en serez bien sûr informés.
