Courrier adressé aux Directeurs des établissements de santé, Correspondants locaux de Réactovigilance, Responsables de laboratoires.

AutoMate™ Sample Processing Systems

- J'ai bien pris connaissance de l'information qualité IPCA BG 1021 concernant un risque de traitement préanalytique incorrect de tubes échantillons si un portoir est repoussé en arrière en cas d'erreur 81201001.

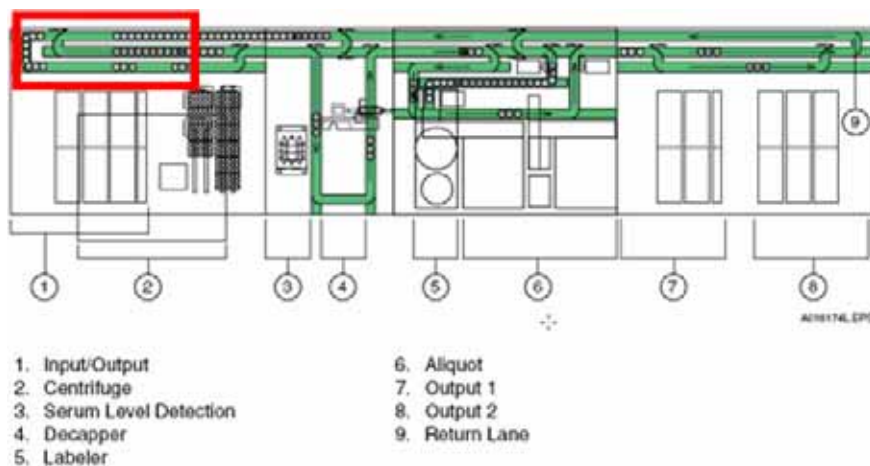
L'erreur 81201001 peut être engendrée lorsqu'un portoir de tube échantillon se bloque sur un stopper entre les positions SN02 and SN03 à cause d'une file d'attente de portoirs de tubes échantillons pleine à partir de BR01 (Premier lecteur de code barres) dans la zone indiquée en rouge ci dessous.

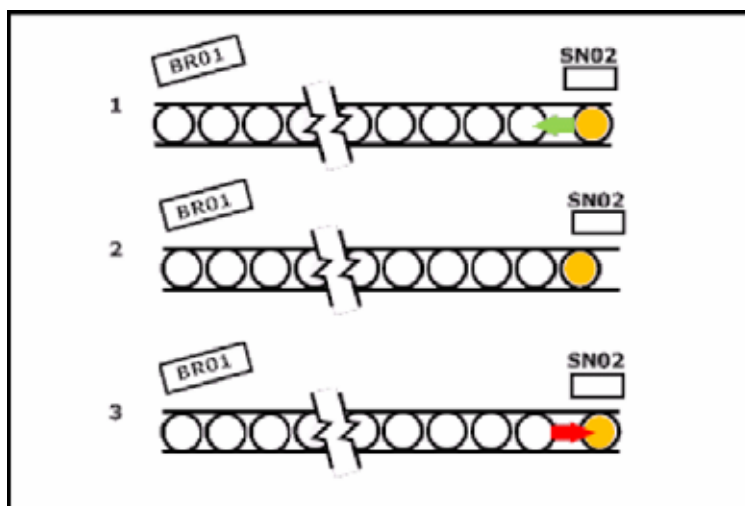
La figure ci-dessous montre l'automate vu de l'arrière. Les séquences 1 à 3 décrivent la rectification de l'erreur. Un tube échantillon est pris en charge mais ne peut avancer dans la chaîne. Le portoir est bloqué par le stopper situé sous la chaîne (non représenté sur le schéma). Le message d'erreur 81201001 est affiché sur la console avec la description suivante : "Le stopper (SL01) n'a pas arrêté le portoir de tube échantillon". Si le stopper ou l'opérateur force un portoir de tube échantillon vers l'arrière, l'erreur décrite dans ce courrier surviendra.

En conséquences, pour corriger une erreur 81201001 nous vous recommandons de pousser le portoir de tube échantillon bloqué vers l'avant. En cas d'impossibilité par manque de place procéder comme suit :

- Valider le message d'erreur sur la console.
- Continuer de valider l'erreur jusqu'à ce qu'une place se libéré afin de permettre de pousser le portoir de tube échantillon bloqué vers l'avant.
- Valider de nouveau le message d'erreur sur la console. (ce message ne devrait ensuite plus réapparaitre)

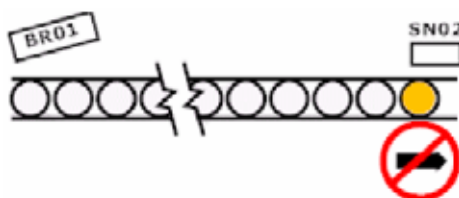
Si vous rencontrez ce cas de figure, ne jamais déplacer le portoir de tube échantillon vers l'arrière.
