**Objet : Notification de sécurité produit – Systèmes IRM Philips Intera et Achieva 1.5T**

## Notification de sécurité

### Antenne Radiofréquence pour IRM Flex-M/Epaule 1.5T

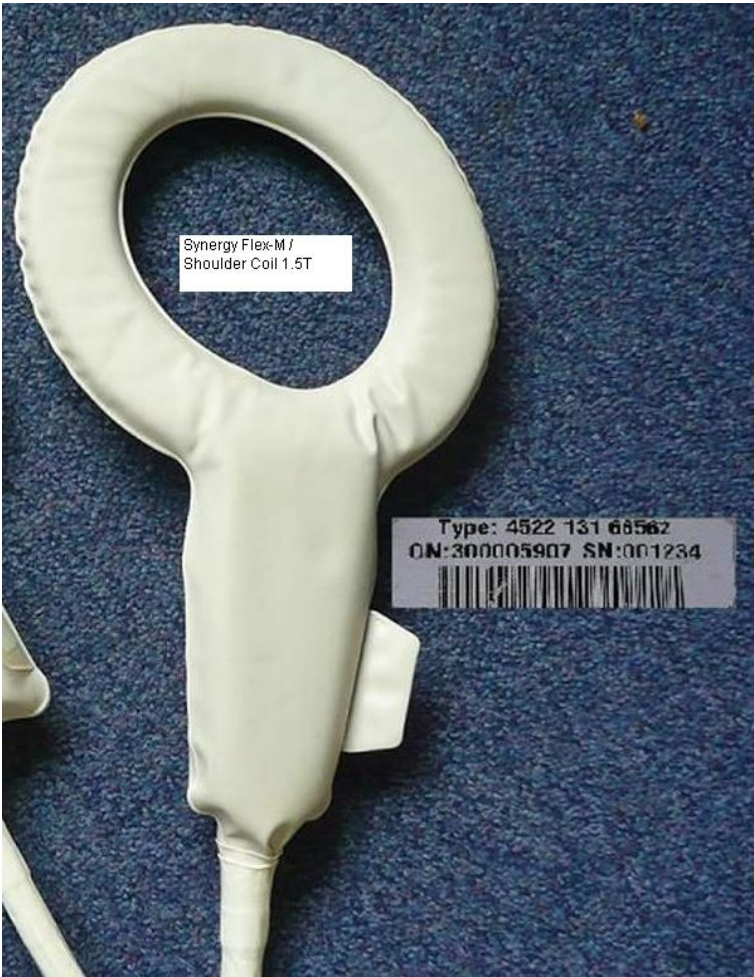
<b>Systèmes concernés</b>	<p>L'identification de l'antenne Synergy Flex-M/Epaule 1.5T se trouve sur son boîtier de connexion. Le numéro de référence des dispositifs concernés est 4522-131-6656x</p>

<b>Description du problème</b>	<p>L'utilisation combinée de l'antenne Synergy Flex-M /Epaule 1.5T, avec une autre antenne radiofréquence (RF), augmente le risque d'interaction de RF et pourrait entraîner son échauffement excessif.</p>
<b>Risques liés au problème</b>	<p>Un échauffement excessif de l'antenne pourrait entraîner des brûlures pour le patient.</p>

<b>Actions à mettre en œuvre par les utilisateurs du système concerné</b>	<p>Afin de réduire les risques de brûlures, nous vous demandons de bien vouloir respecter les instructions suivantes, extraites du manuel utilisateur des systèmes IRM versions 6, 7, 8 et 9.</p> <p>

<b>Actions correctives menées par Philips Healthcare</b>	<p>Nous allons remplacer votre « ancienne » antenne Synergy Flex-M / Epaule 1.5T par une « nouvelle » antenne Sense Flex-M. Cette nouvelle antenne permet l'utilisation conjointe avec une autre antenne tout en diminuant le risque d'interaction de RF. Ce remplacement s'effectuera, à titre gratuit, à partir du troisième trimestre 2009. Un Responsable Technique Philips prendra contact avec vous pour fixer un rendez-vous d'installation dans les meilleurs délais.</p>
