Aux clients et utilisateurs des
systèmes d'éclairage opératoire Dräger
Sola 500, Sola 500 Mobil, Sola 700 et
Stella (y compris Stella MedView)

Information de sécurité importante !

Action corrective sur bras à compensation d'éclairages opératoires

Information de sécurité importante
Bras à compensation sur éclairages opératoires Sola/Stella

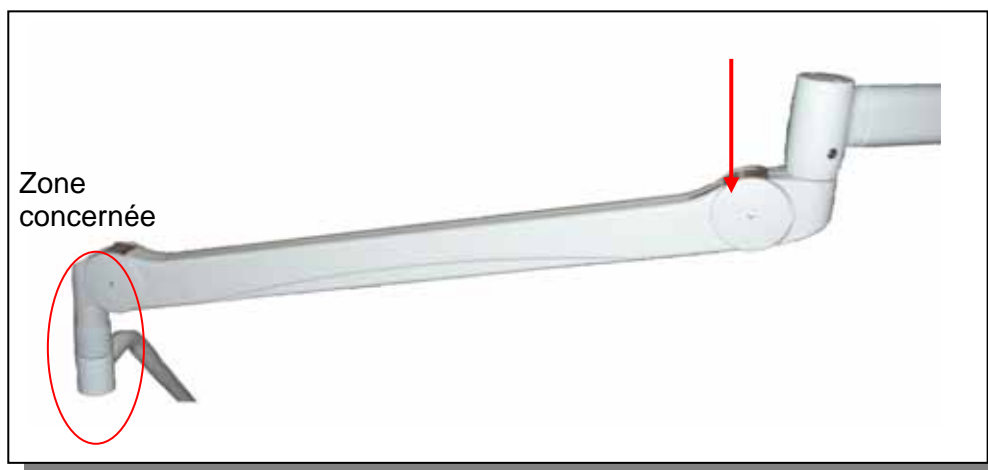
>fig. 1<

1. Le numéro de série du fabricant se trouve sur la plaque signalétique apposée sur l'articulation supérieure du bras à compensation (fig. 1)
