Information Qualité

IPCA-12029 / Novembre 2009

UniCel DxI 600 & 800 Access Immunoassay Systems UniCel DxC 880i, 860i, 680i, & 660i Synchron Access Clinical Systems Fonctionnant avec les versions de logiciel l'UniCel DxI 4.2 ou 4.2.1

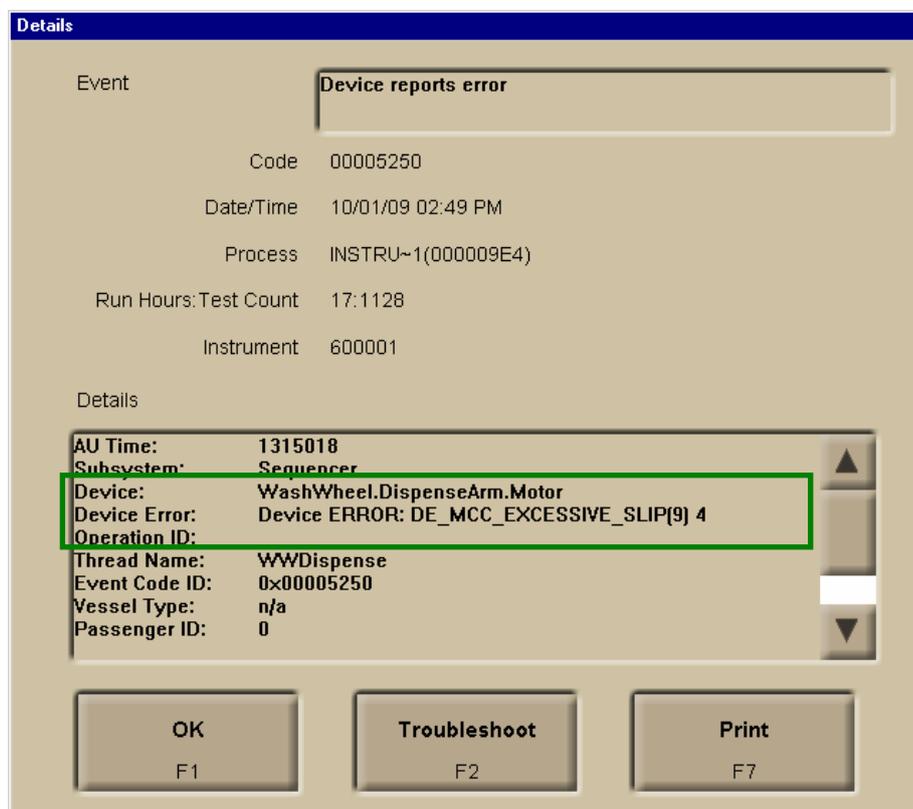
Cet évènement peut survenir pour différentes raisons autres qu'un mauvais positionnement de la plaque de distribution du bras de lavage. De ce fait, vous devez prendre connaissance du détail du message afin de déterminer si celui-ci correspond à l'anomalie recherchée. L'anomalie recherchée est la suivante :

- 1) Sélectionner dans l'Event log "Device reports error".
- 2) Sélectionner **Details F4**.
- 3) Rechercher **Device: WashWheel.DispenseArm.Motor**.
- 4) Rechercher **Device Error: DE_MCC_EXCESSIVE_SLIP(9)4**.

Vous assurer des circonstances pendant lesquelles cet évènement s'est produit. Celui-ci arrive fréquemment pendant les maintenances journalières lorsque le capot principal est ouvert. Ceci est normal et de ce fait ne doit pas être pris en compte. Lorsque l'instrument sera réinitialisé à l'issue de la maintenance journalière, la plaque de distribution du bras de lavage sera repositionnée correctement.

Par contre, si vous avez la confirmation que cet évènement s'est produit en cours d'analyse des échantillons, nous vous recommandons de contacter le Service Clients de Beckman Coulter France au numéro habituel.
