NOTICE URGENTE RELATIVE À LA SÉCURITÉ D'UTILISATION

Nom du produit : Noix de Fixation des Stations de Perfusions Alaris®
Gateway
Identifiant Action Corrective : Nov 2009
Type d'action : Conseil sur l'utilisation du produit

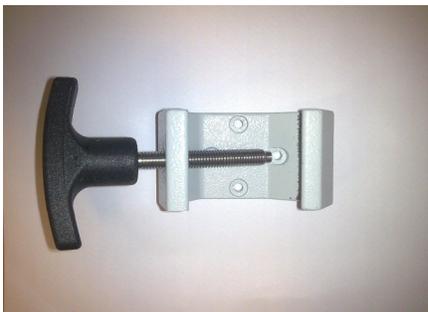
CareFusion a eu connaissance d'un petit nombre de défaillances résultant d'une utilisation impropre de la noix de fixation avec les poignées en forme de T avec filetage mâle (Fig. 1).

Fig. 1 - Poignée en forme de T avec filetage mâle

Après avoir reçu et installé les noix de fixation de remplacement, toutes les poignées en forme de T à filetage mâle (comme illustré sur la Fig. 1) doivent être mises hors service et mises au rebut.

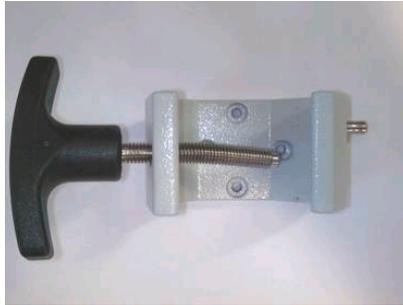
Une étude spécifique a révélé que la vis de la noix de fixation peut rester définitivement tordue (comme illustré sur la Fig. 2) si l'utilisateur tente de faire pivoter une pompe montée sur une station d'accueil AGW, au lieu d'ajuster le positionnement de l'AGW sur le mât. En cas de réglage inapproprié (c'est-à-dire de changement de position sans desserrer la vis de fixation), la déformation augmente et peut aboutir à une défaillance de la noix de fixation, laissant l'équipement se détacher du mât.

Fig. 2 – Noix de fixation endommagée avec filetage de vis tordu.

Selon les investigations de CareFusion, ce problème ne saurait raisonnablement être imputé à un défaut de conception de la noix de fixation, du mode d'emploi ou de l'étiquetage du dispositif, car il est d'usage de desserrer les noix de fixation pour faciliter le réglage. CareFusion prend des mesures afin de réduire le risque de blessure en émettant cette notification.

Veillez examiner toutes les noix de fixation dotées de poignées en forme de T et d'un filetage mâle.

Si la noix de fixation présente le moindre signe de détérioration, comme illustré sur la Fig. 2, la mettre hors service.

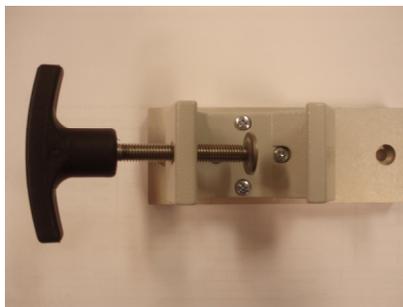
Fig. 3 – noix de fixation de remplacement

Des noix de fixation de remplacement (illustrées sur la Fig. 3) vous seront fournies gratuitement par CareFusion et feront suite à cette communication. Ces éléments doivent être installés à la discrétion de l'utilisateur et conformément aux instructions fournies par CareFusion.

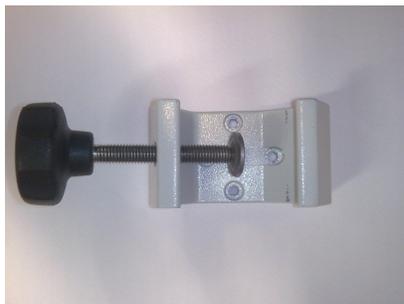
Veillez noter que la noix de fixation présentant une molette avec disque pivotant n'est pas concernée par la présente recommandation. (voir Fig 4)

Fig. 4 - Photo de la molette avec disque pivotant
