Notification Urgente de Sécurité

Problème concernant les piles des stimulateurs cardiaques EnRhythm®, EnRhythm MRI®

Référence Medtronic : FA453

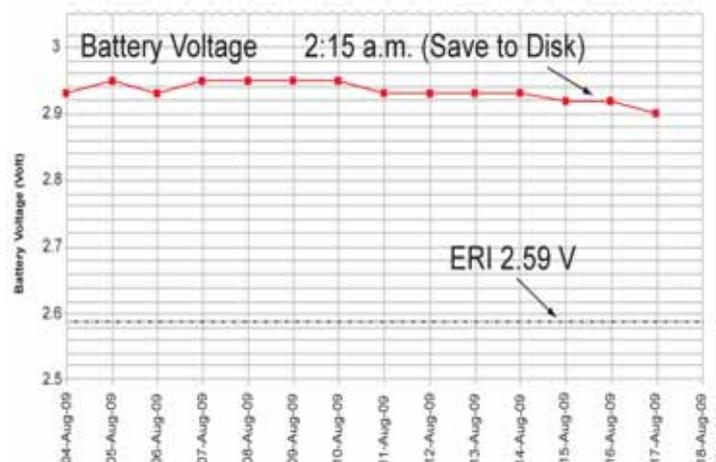
Exemple de tension de pile à l'interrogation inférieure à l'ERI/RRT, mais sans notification d'ERI/RRT

Exemple de mesure nocturne de tension au dessus de l'ERI/RRT – enregistrée dans la mémoire du dispositif mais non visible par l'utilisateur

Medtronic a identifié que l'origine du problème venait d'une impédance de la pile plus élevée que prévue et les tests internes de Medtronic ont montré qu'il n'y a aucun risque de compromettre la thérapie actuellement. Cependant, comme l'impédance de la pile augmente avec le temps, si la mise à jour logicielle dont il est question ci-dessus n'est pas installée, dans le futur, il y a un risque potentiel de perte de fonctionnalité du dispositif pour un petit pourcentage d'entre eux (moins de 0,08% à 6 ans après implantation) ; elle se traduirait par une perte de stimulation pendant la télémétrie ou la transmission CareLink ou un état de réinitialisation électrique (POR). La mise à jour logicielle éliminera ce risque.

Medtronic recommande aux médecins de continuer à se fier à la notification ERI / RRT pour déterminer le moment où remplacer le dispositif. A ce jour, aucune autre action, que ce soit de reprogrammation ou de modification de la fréquence de suivi n'est recommandée.
