# INFORMATION IMPORTANTE

FSN/01/02-10-BCB / Février 2010

## SYSTEMES DE DETERMINATION DE GROUPE SANGUIN PK7200

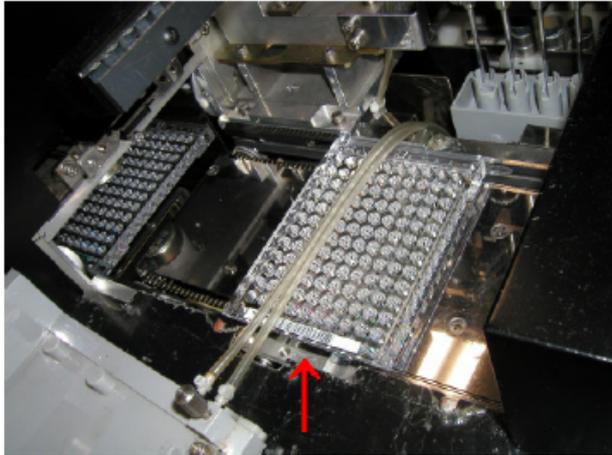
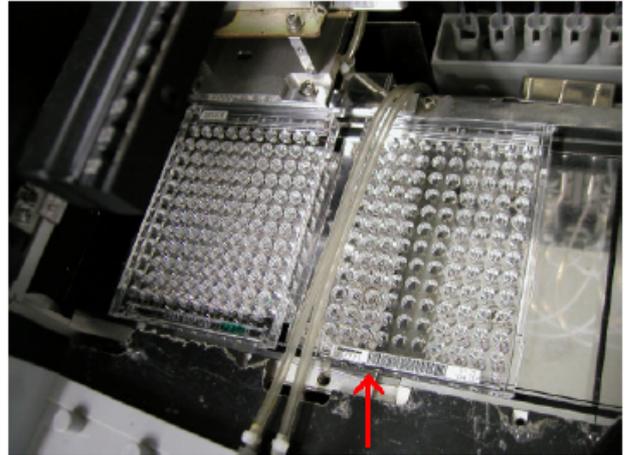
Beckman Coulter a confirmé qu'une erreur de transfert de plaque peut aboutir à une double distribution des échantillons dans un ensemble de puits, suivi par une affectation incorrecte successive des résultats des échantillons pour cette plaque. Le message d'alarme PLATE JAM 2 est seulement généré pour la plaque suivante pendant le processus de distribution.

Afin de prendre les photographies, les aiguilles réactifs ont été retirées

- 1) Retirer la plaque pour laquelle le message d'erreur a été généré (se référer au Manuel de l'Opérateur du PK7200 page 9-28), en l'occurrence uniquement la plaque latérale droite (deuxième plaque, fléchée sur les photos). Ne pas retirer la plaque latérale gauche (première plaque) car elle peut être déjà engagée dans l'incubateur.
