## **ACTION CORRECTIVE URGENTE**

### **VITROS® 5600 Integrated System VITROS® 3600 Immunodiagnostic System Versions 1.4 et inférieures**

#### **Gestion des réactifs Microwell et/ou Microtip**

Réf. AB/10ROC35

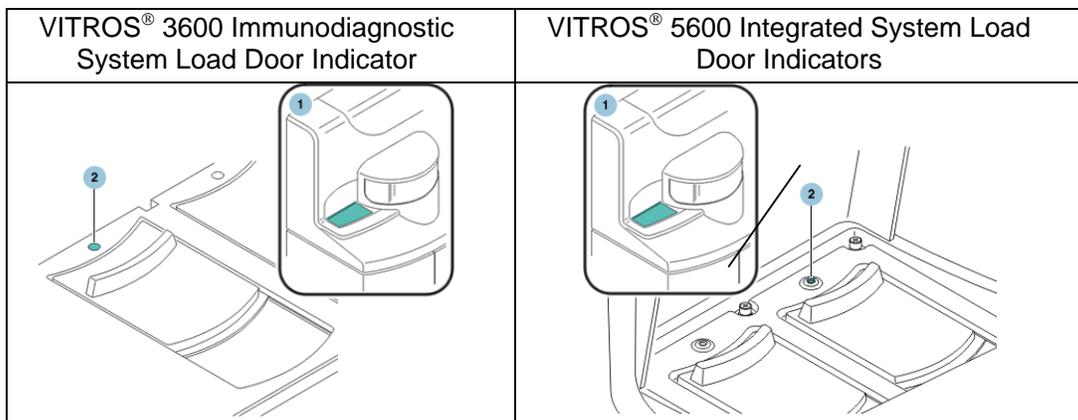
Les cartouches de réactifs peuvent être incorrectement identifiées lorsque la porte de chargement de la réserve de réactifs **1** est ouverte avant que le voyant LED vert **2** ne soit allumé.

1. La porte de chargement de la réserve de réactifs est ouverte avant que le voyant vert LED ne soit allumé et alors qu'une lecture du code-barres des cartouches est en cours.

2. L'anneau de la réserve de réactifs est déplacé par l'opérateur de telle façon que la position qui vient d'être lue par le scanner se retrouve au niveau de la porte de chargement de la réserve.

3. La cartouche de type Microwell et/ou Microtip située au niveau de la porte de chargement de la réserve est remplacée par une autre cartouche.

La cartouche chargée en second n'étant pas celle qui a été lue, une identification incorrecte est alors opérée par le système.

Afin d'éviter ce type d'évènement, veiller à ne pas ouvrir la porte de chargement de la réserve de réactifs tant que le voyant vert LED n'est pas allumé.
