**Information de sécurité
concernant nos fauteuils électriques « A200 Skippi »**

Information Skippi barrette de connection

Consignes de sécurité aux distributeurs

Problème d'étanchéité barrette de connection A200 Skippi

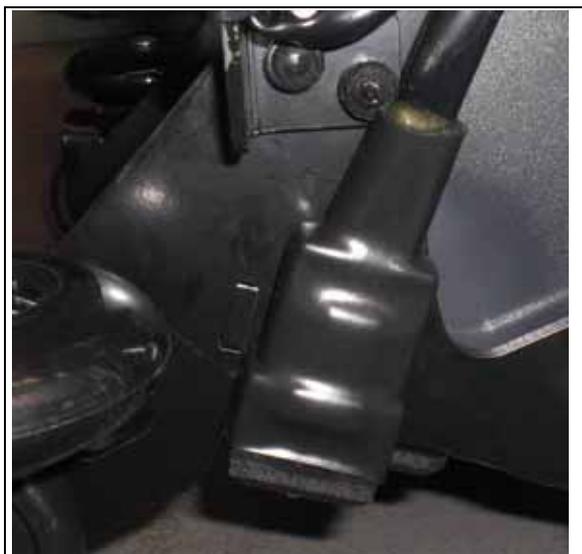
Depuis la semaine 25 de 2010, tous les nouveaux Skippi fabriqués sont équipés d'un trou permettant l'évacuation de l'eau ayant pénétré au niveau du branchement multiple. De plus, le branchement complet est recouvert de la gaine thermo-rétractable. Un joint est également apposé sur le câble afin

d'empêcher toute pénétration d'eau et par conséquent empêcher de recréer les conditions nécessaires au phénomène électrolytique.

Photo: branchement sécurisé et étanche suite aux actions correctives apportées.

La modification dans la construction du Skippi est apportée en usine dès le numéro suivant:
Numéro de Série 55000606100910

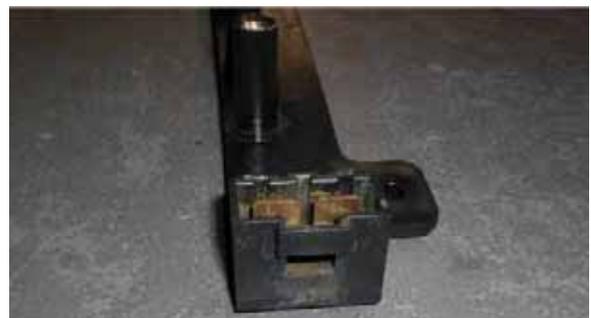
4 :

Les signes de corrosion sont ceux présentés sur la photo ci-contre :

- a) si vous ne les voyez pas sur votre Skippi, passez au point 5
- b) si vous les constatez, passez au point 10

Si les contacts de la barrette de connection ou le câble ont des marques de corrosion, ils doivent alors être complètement remplacés par ceux fournis dans le kit.
