URGENT – NOTIFICATION DE SÉCURITÉ

Objet : **Suppression inopinée des accessoires de traitement dans les champs de traitement**

du produit concerné : RT Chart version 7.3.10 (une fonction de VARiS Vision)

Identifiant FSCA : CP-00569

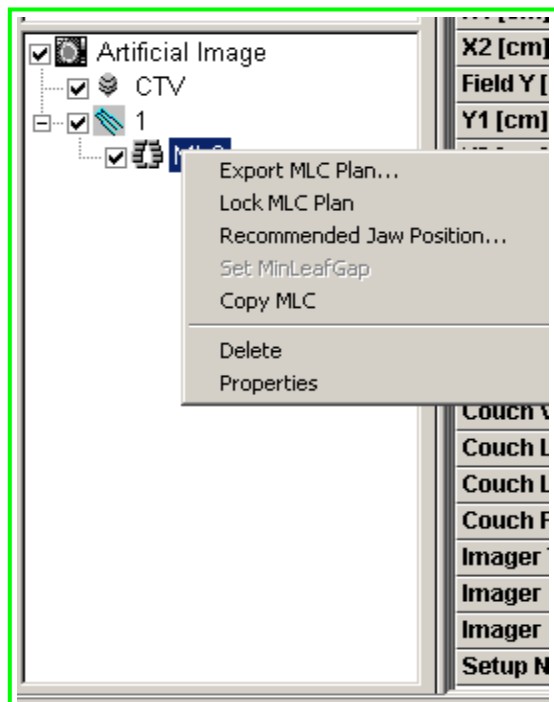
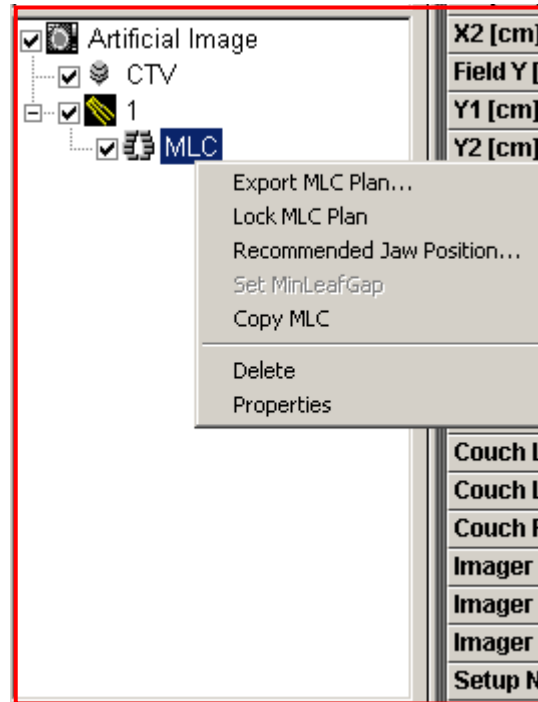
L'image de gauche montre le champ de configuration correct sélectionné pour la suppression de l'objet MLC. L'image de droite, incorrecte, montre le champ de traitement sélectionné pour la suppression du MLC.

Lors de la sélection de l'option « Delete » (Supprimer) pour tout objet, s'assurer que les utilisateurs vérifient d'abord que l'objet approprié est sélectionné. Toutes les fois que l'utilisateur requiert une action de suppression, il recevra un 2^{ème} message lui demandant de confirmer la suppression. Demander aux opérateurs de vérifier par deux fois les objets sélectionnés et de s'assurer qu'ils suppriment les informations souhaitées du champ sélectionné approprié.

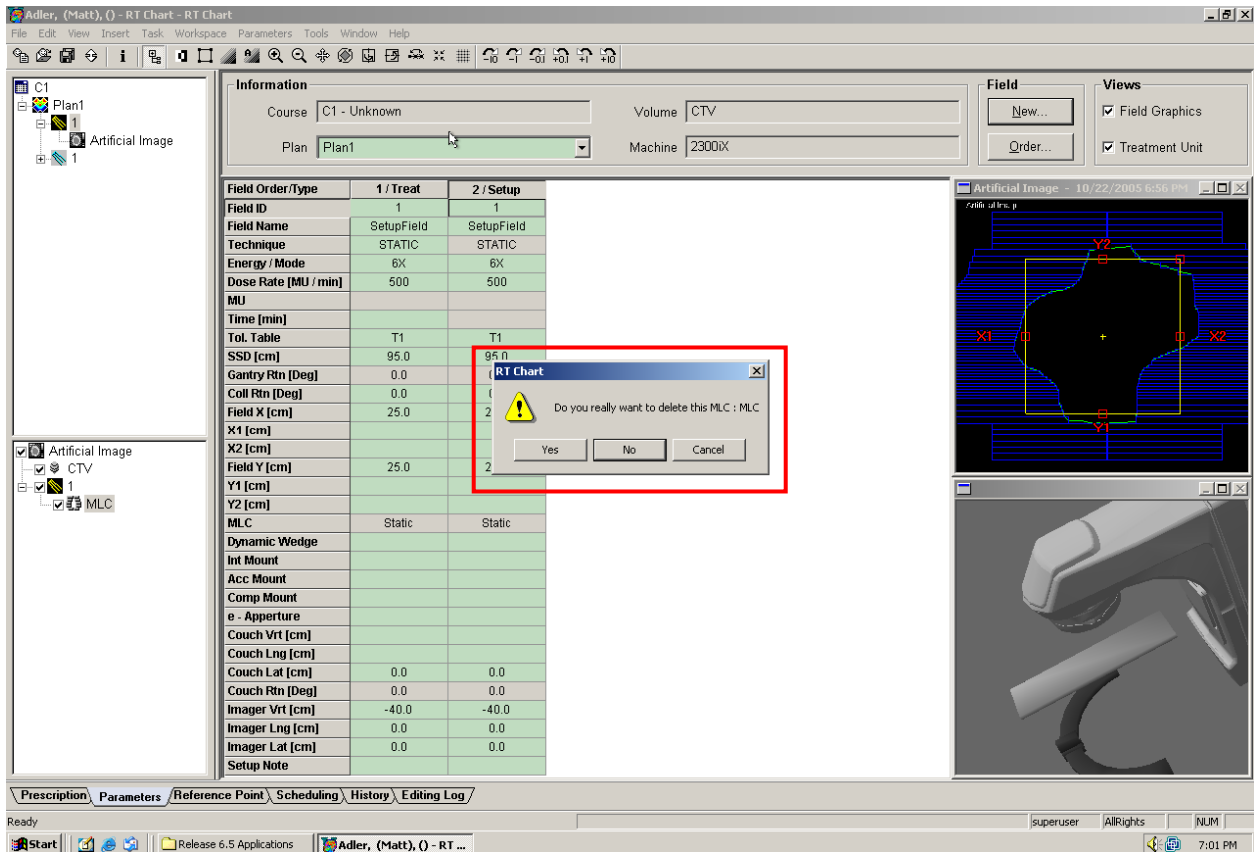
Il est essentiel que l'utilisateur comprenne et confirme que les informations qui seront supprimées sont correctes.
