Avis de sécurité urgent sur le terrain

8 Février 2011

Systèmes d'échographie Toshiba Aplio (XG et MX) et Xario XG

Numéros de référence Toshiba : 6J801-0241 ; EU-5010

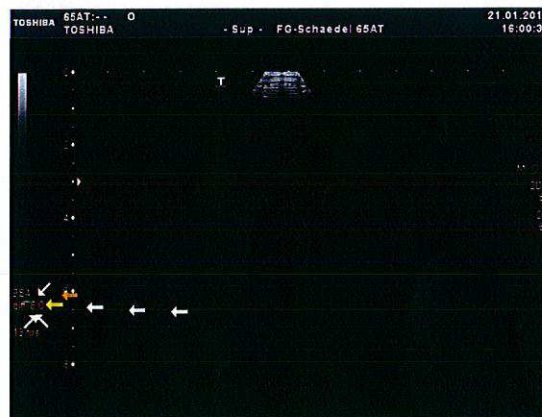
L'échauffement de la sonde ne se produit qu'en mode différentiel harmonique à la fréquence diffT8.0 (ce qui arrive dans de rares conditions).

- (1) Contrôlez la fréquence affichée et n'utilisez jamais la sonde en diffT8.0 (diffT8.0 est affiché en bas à gauche de l'écran – voir l'illustration ci-contre).
- (2) Si diffT8.0 est affiché, gelez immédiatement l'image ou abaissez immédiatement la fréquence ou changez votre préréglage.

- (3) Contrôlez que la fréquence est passée sur une autre valeur.

Si une fréquence différente de diffT8.0 est affichée, vous pouvez continuer l'examen sans problème.
