URGENT - NOTIFICATION DE SÉCURITÉ

Sujet : DIC module Fiche de Traitement 1.54.09 – Les coordonnées de mâchoires asymétriques importées dans DIC peuvent ne pas correspondre aux coordonnées présentes dans le fichier DICOM RT

Produit Concerné : DIC module de Fiche de Traitement
Référence : CP-03662
Date de notification : 2011-02-10
Type d'action : notification et correction du produit

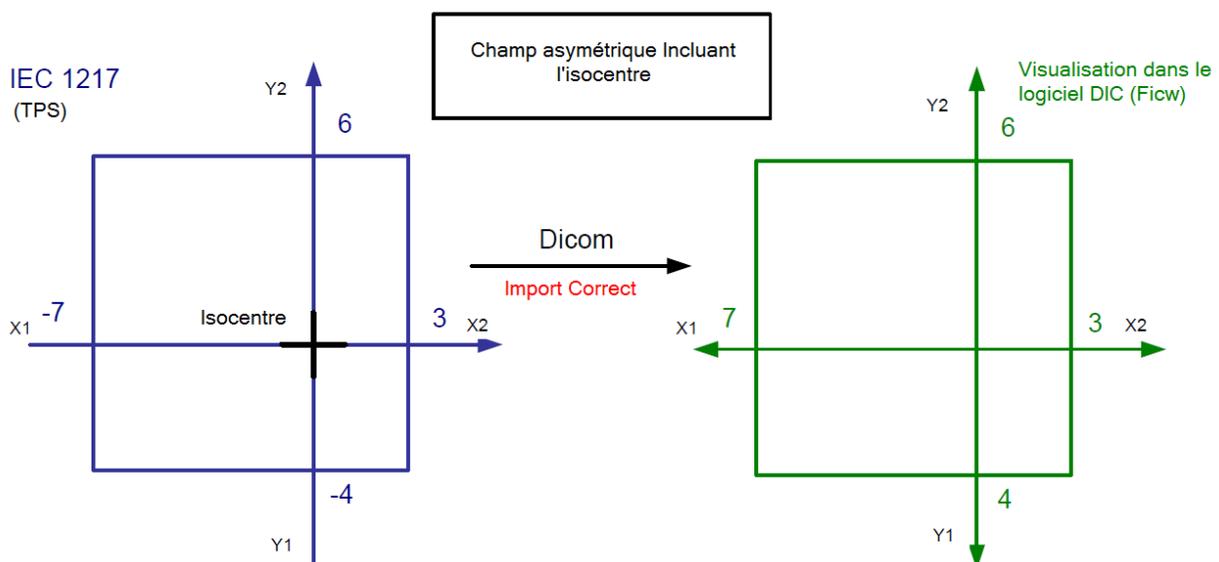
Lorsque que le champ d'irradiation inclut l'isocentre, il n'y a pas de problème et les coordonnées sont toujours correctement importées par DICOM RT, tel que le montre la figure1.

Figure1. Import DICOM RT lorsque l'isocentre est dans le champ d'irradiation.

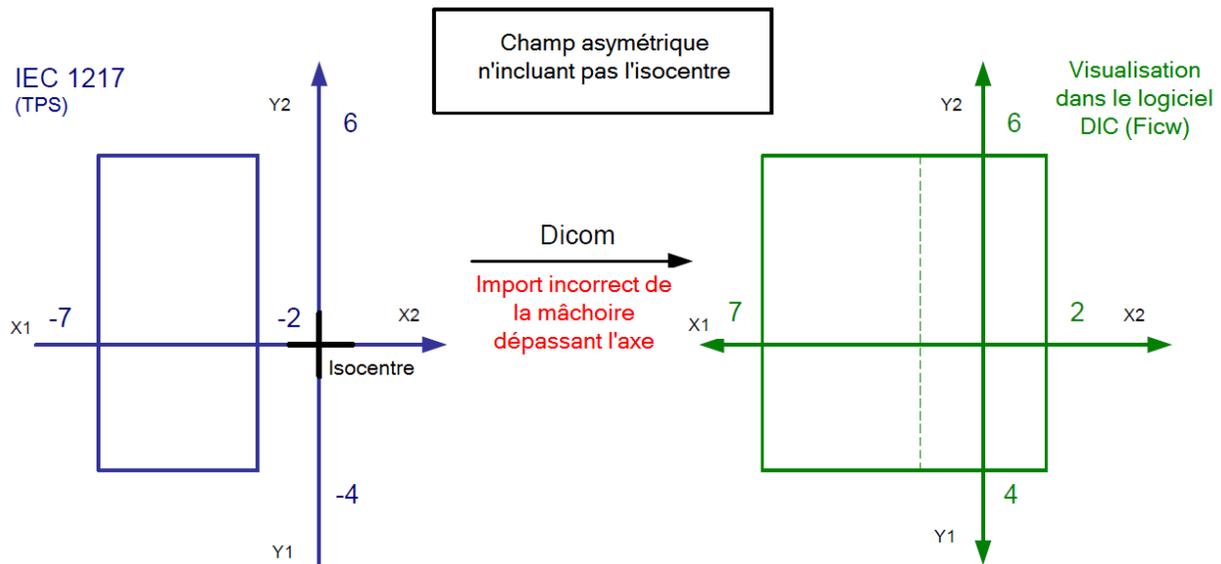
Lorsque le champ d'irradiation n'inclut pas l'isocentre, par exemple les coordonnées des mâchoires X1 et X2 sont négatives, alors, une commande erronée dans un fichier de configuration de DIC peut amener à un import DICOM RT incorrect de ces coordonnées dans la fiche de traitement: l'une des coordonnées de mâchoire attendue comme négative sera positive telle que décrit dans la figure 2.

Figure2. Import DICOM RT lorsque l'isocentre n'est pas dans le champ d'irradiation.

Varian recommande de vérifier systématiquement que tous les paramètres importés dans le module ficw correspondent effectivement aux paramètres planifiés dans le système de planification des traitements, en portant une attention particulière aux champs asymétriques lorsque l'isocentre est en dehors du champ. Si vous détectez que votre système est affecté par cette erreur de configuration, merci d'informer le SAV Varian dès que possible.

Varian recommande de vérifier systématiquement, à l'aide d'une technique d'imagerie, que la taille du champ correspond effectivement au traitement tel qu'il a été planifié et ce avant la première séance de traitement.
