NOTIFICATION URGENTE DE SECURITE

Stimulateurs cardiaques double chambre :
Kappa 600, 700, 800, 900, EnPulse, Adapta, Versa, Sensia, Relia,
modèles Vitatron E50A1, E60A1, et G70A1

Référence Medtronic: FA507

Stimulateurs cardiaques double chambre avec verrouillage de mesure en ERI

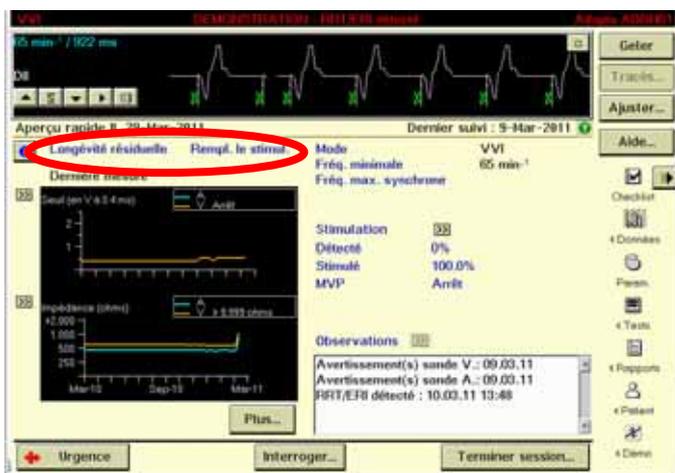
Exemple 1 – Ecran de programmeur type pour un stimulateur cardiaque à l'ERI

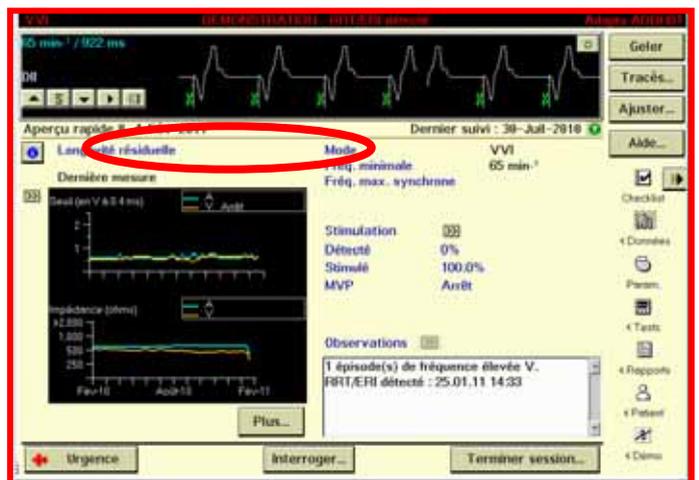
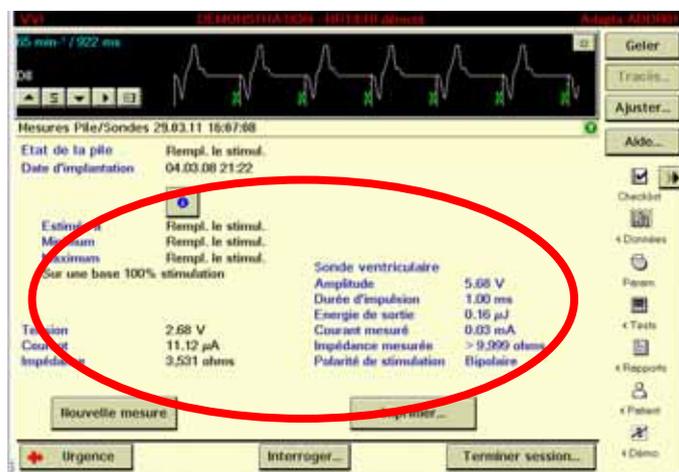
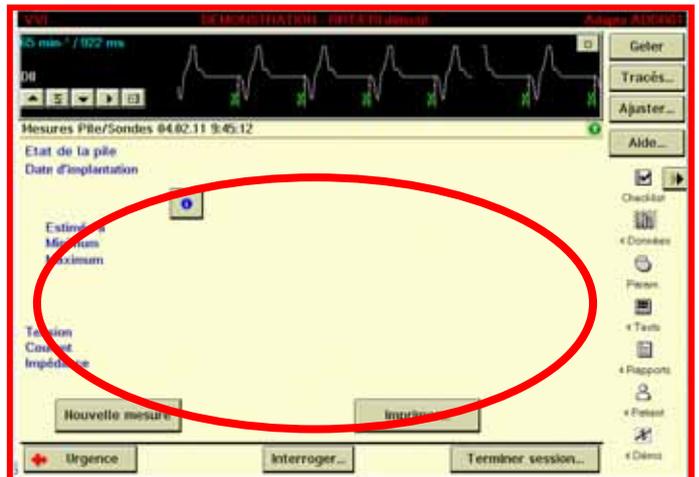
Un dispositif ayant eu un verrouillage du système de mesure à l'ERI présentera TOUS les signes suivants :

- Le dispositif affiche ERI/RRT
- Fonctionnement en mode VVI, 65 min⁻¹
- « Longévité restante = <Vide> » sur le programmeur (et sur les données CareLink le cas échéant)
- « Tension de pile = <Vide> » sur le programmeur (et sur les données CareLink le cas échéant)
- Si l'utilisateur essaie de prendre une mesure de pile et de sondes, une fenêtre pop-up indiquera que la durée de vie restante de la pile ne peut pas être estimée.

Exemple 2 – Ecran de Programmeur lors d'une mesure bloquée indiquant un ERI

Cet état peut être réversible par réinitialisation et ne nécessite pas l'explantation du dispositif. Si la situation de verrouillage du système de mesure survient, réaliser une sauvegarde des données mémoire du dispositif et contacter le service technique Medtronic au 0800 38 17 00. Les dispositifs réinitialisés ne seront plus susceptibles de présenter à nouveau ce problème.
